## ***EKSPERTYZA TECHNICZNA***

Budynek objęty opracowaniem znajduje się przy ul. Lubelskiej 57 / Podwalnej 5 w Chełmie, Obręb ewidencyjny 066201\_1.0014, na działce nr 966/2. Obecnie pełni funkcję Muzeum Ziemi Chełmskiej.

Zakres niniejszego opracowania obejmuje ocenę techniczną elewacji budynku pod kątem konstrukcji oraz wskazanie dalszych kroków na podstawie przeprowadzonych badań i analiz.

**TEMAT:** Remont dachu, elewacji i wykonanie izolacji przeciwwilgociowej budynku Muzeum przy ul. Lubelskiej 57 / Podwalnej

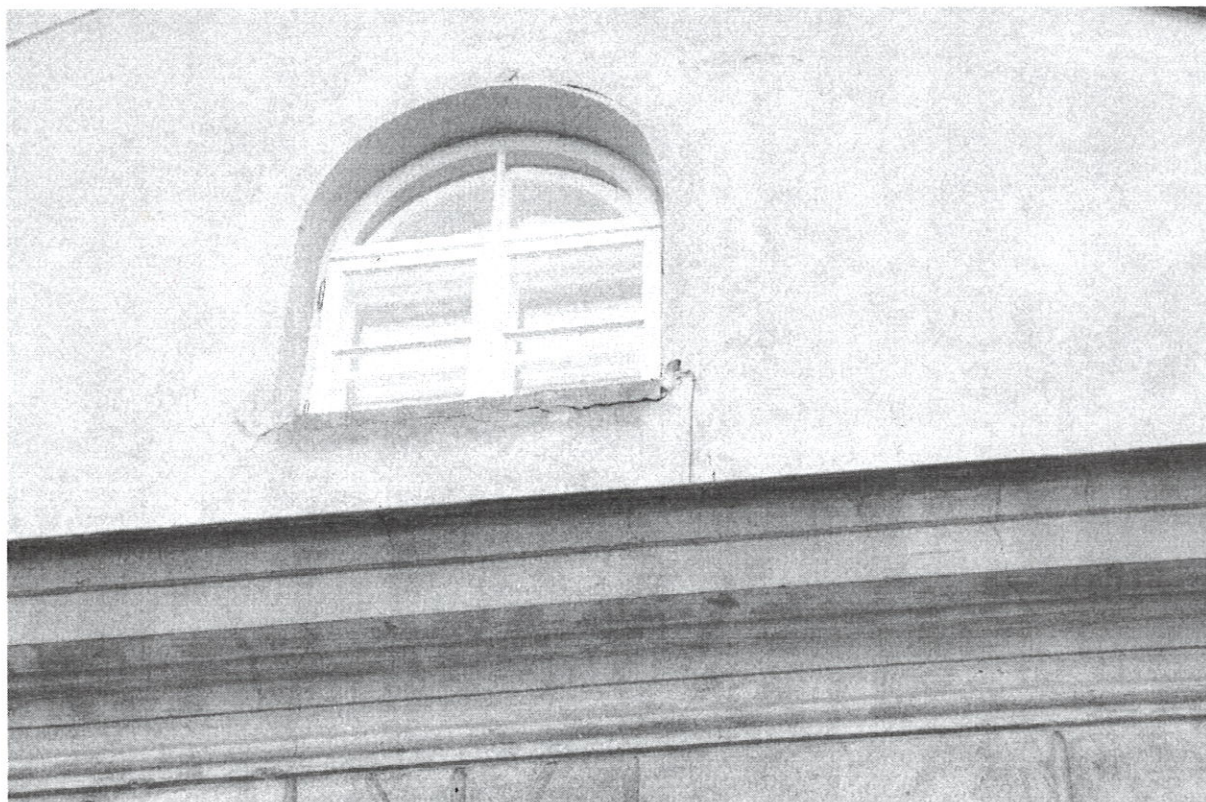
*Fotografia 3. Rysy w rejonie otworu okiennego spowodowane brakiem obróbek blacharskich – parapetu.  
Rysy skurczowe tynku widoczne na gzymsie budynku.*

- Należy zamontować parapety zewnętrzne przy otworach okiennych;
- Utwardzenie terenu na dziedzińcu należy poprawnie ukształtować, ze spadkiem w kierunku studzienki kanalizacji deszczowej, uzupełnić ubytki i nierówności utwardzenia;

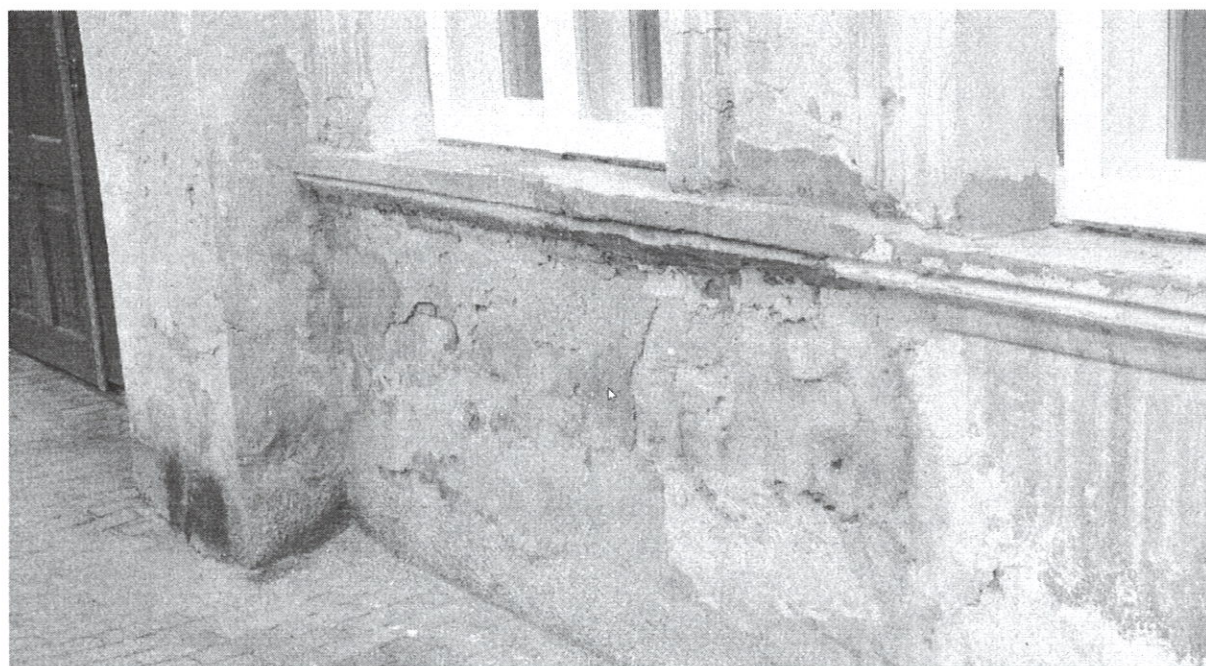
*Fotografia 4. Uszkodzenia tynku w rejonie przyziemia spowodowane zawilgoceniem i zasoleniem.*

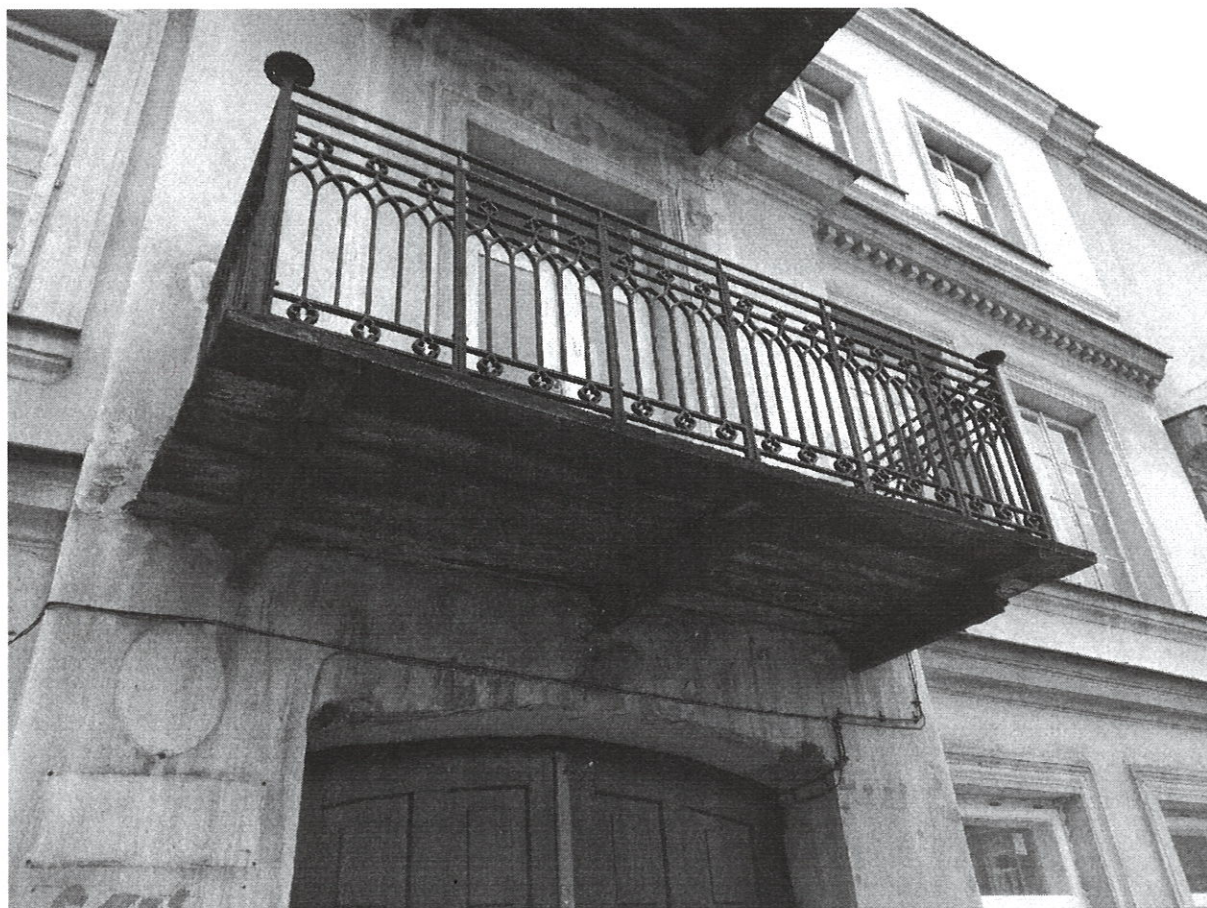
*Fotografia 5. Uszkodzenia tynku w rejonie balkonu. Elementy stalowe skorodowane. Korozja biologiczna podłogi balkonu.*

- w strefie balkonów występuje zawilgocenie oraz korozja elementów konstrukcyjnych i wykończeniowych; elementy stalowe niezabezpieczone antykorozyjnie; drewniane deski stanowiące podłogę balkonu bez zabezpieczenia – pokryte korozją biologiczną (glony – zielenice), zawilgocone – stwarzają zagrożenie dla osób chcących skorzystać z balkonu. Brak kapinosa odprowadzającego wodę z balkonu poza budynek.

- Należy zabezpieczyć przez korozją elementy konstrukcyjne balkonów; podłogę balkonu wykonać zgodnie ze sztuką budowlaną z elementów odprowadzających wodę poza budynek, z odpowiednim spadkiem i obróbką;

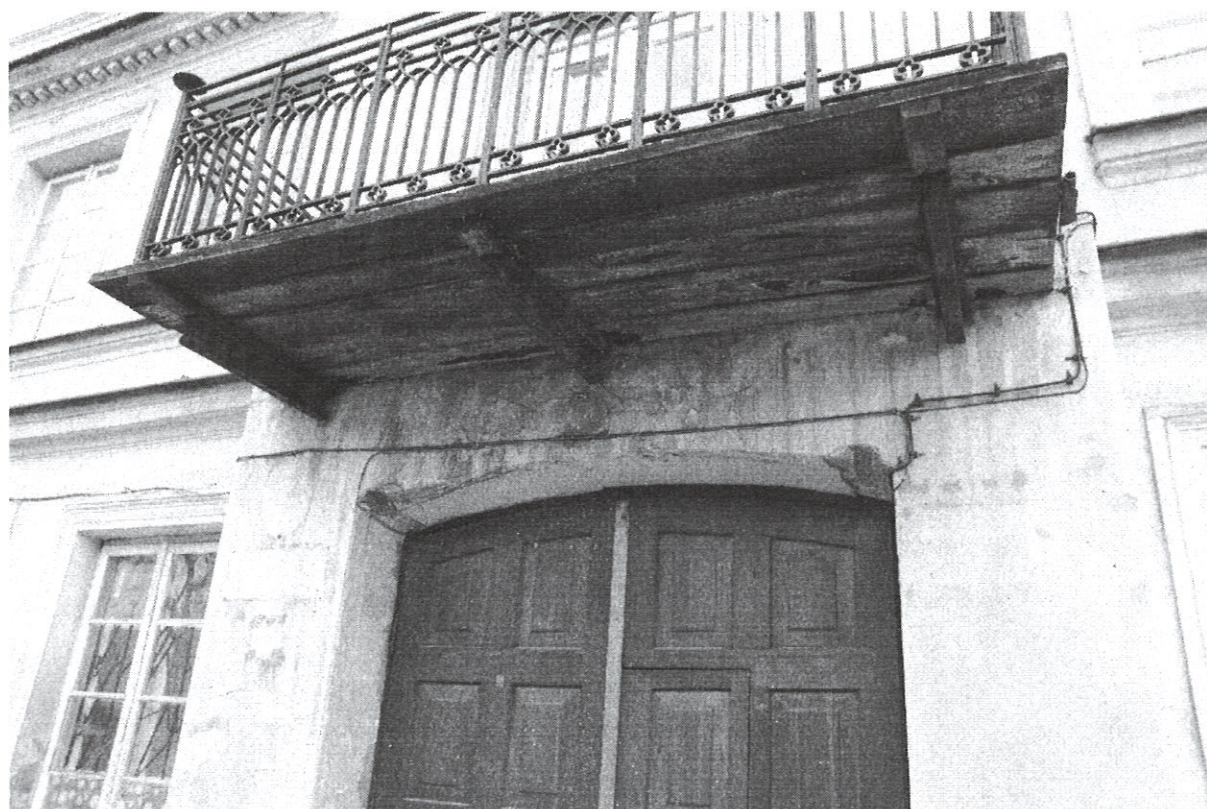
*Fotografia 6. Uszkodzenia tynku w rejonie balkonu. Elementy stalowe skorodowane. Korozja biologiczna podłogi balkonu.*

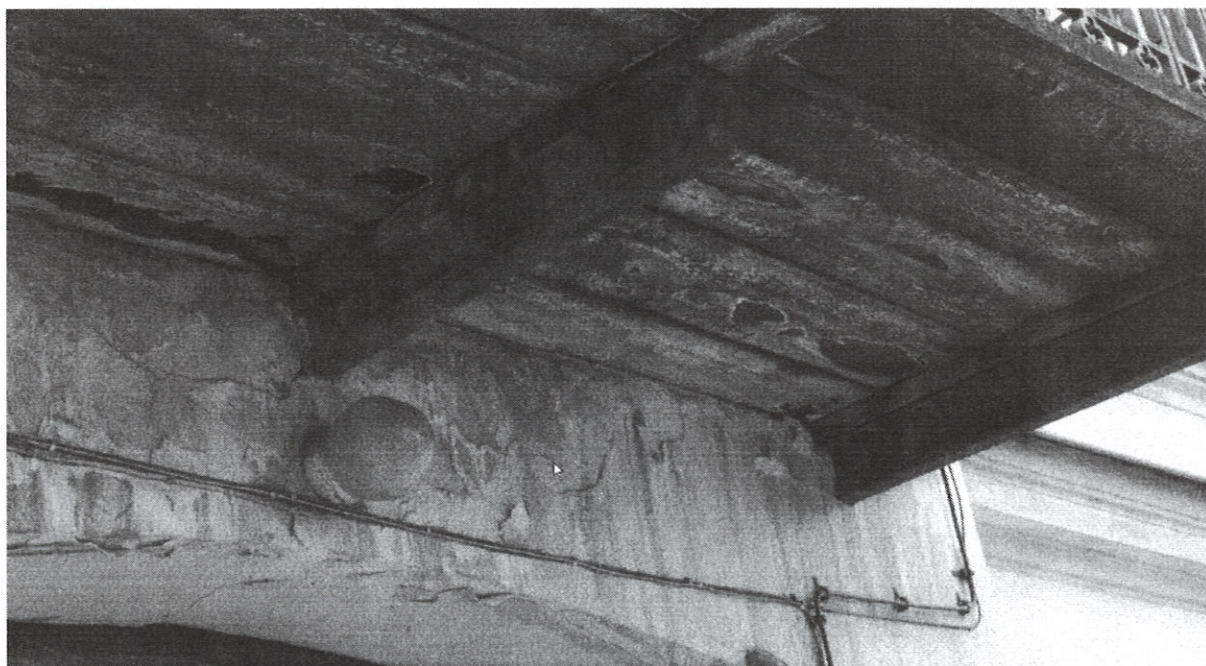
*Fotografia 7. Uszkodzenia tynku w rejonie balkonu. Elementy stalowe skorodowane. Korozja biologiczna podłogi balkonu.*

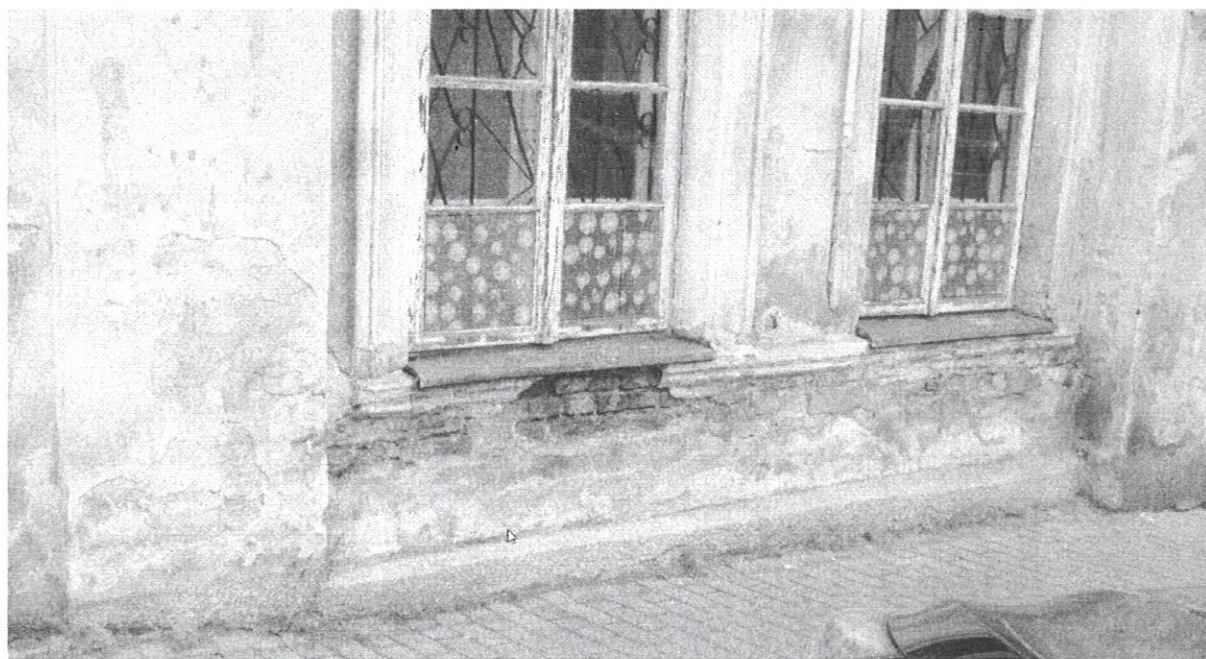
*Fotografia 8. Uszkodzenia tynku w dolnym rejonie otworów okiennych. Destrukcja tynku pilastrów – rysy skurczowe, zawilgocenie, zasolenie.*

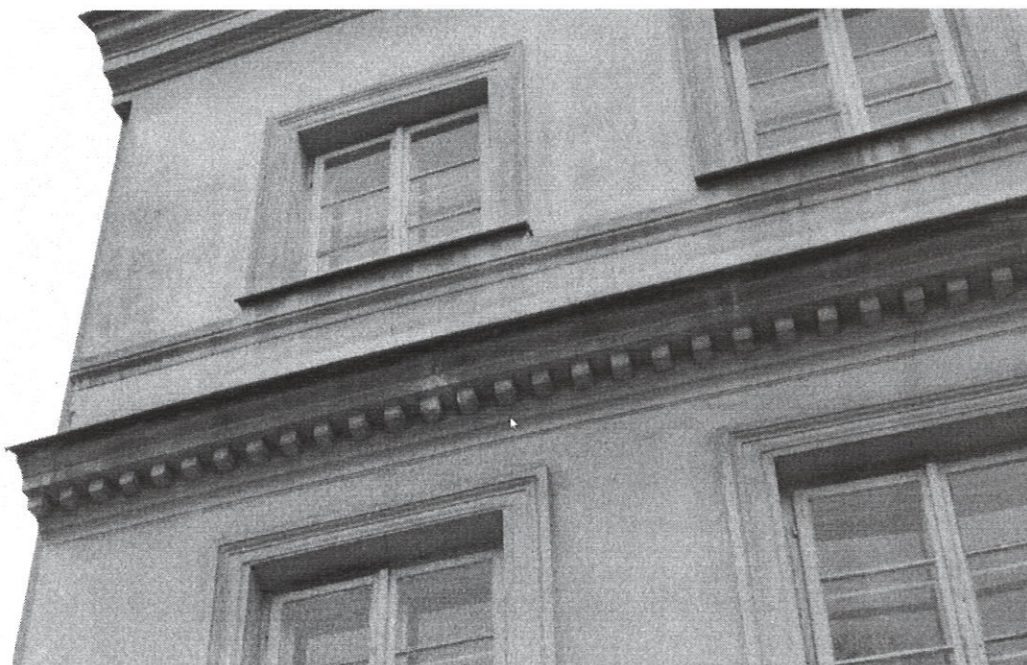
*Fotografia 9. Zarysowania przy otworze okiennym – nierównomierne osiadanie budynku;*

- rysy ukośne w rejonie otworów okiennych świadczą o zmianach zachodzących w strefie fundamentów budynku. Zaleca się wykonanie obserwacji tych rys w czasie celem ustalenia aktywności rys; w przypadku ustabilizowania zarysowań należy wykonać zszycie rys – wg projektu opracowanego przez osobę posiadającą uprawnienia w specjalności konstrukcyjno-budowlanej.

- Należy przeprowadzić obserwację rozwoju rys w czasie w celu ustalenia ich aktywności. Obserwacje należy przeprowadzić za pomocą kontrolnych plomb ze szkła, dokładnie opisując każdą plombę (nr plomby, data). Plomby umieścić na każdym badanym pęknięciu prostopadle do jego przebiegu, a więc w kierunku największych naprężeń rozciągających. Do badania tynk należy usunąć, a plombę przymocować po obydwu stronach pęknięcia zaprawą cementową. Podczas zakładania szklanych plomb, przy skuwaniu tynku zauważyć można, że wiele rys, które zostały sklasyfikowane jako rysy mają znacznie większą rozwartość niż zmierzono podczas wykonywania ekspertyzy – dlatego należy wszystkie pomiary przeprowadzić raz jeszcze odnotowując szerokość rys po skuciu tynku. W przypadku ustabilizowania zarysowań należy wykonać zszycie rys – wg projektu opracowanego przez osobę posiadającą uprawnienia w specjalności konstrukcyjno-budowlanej.

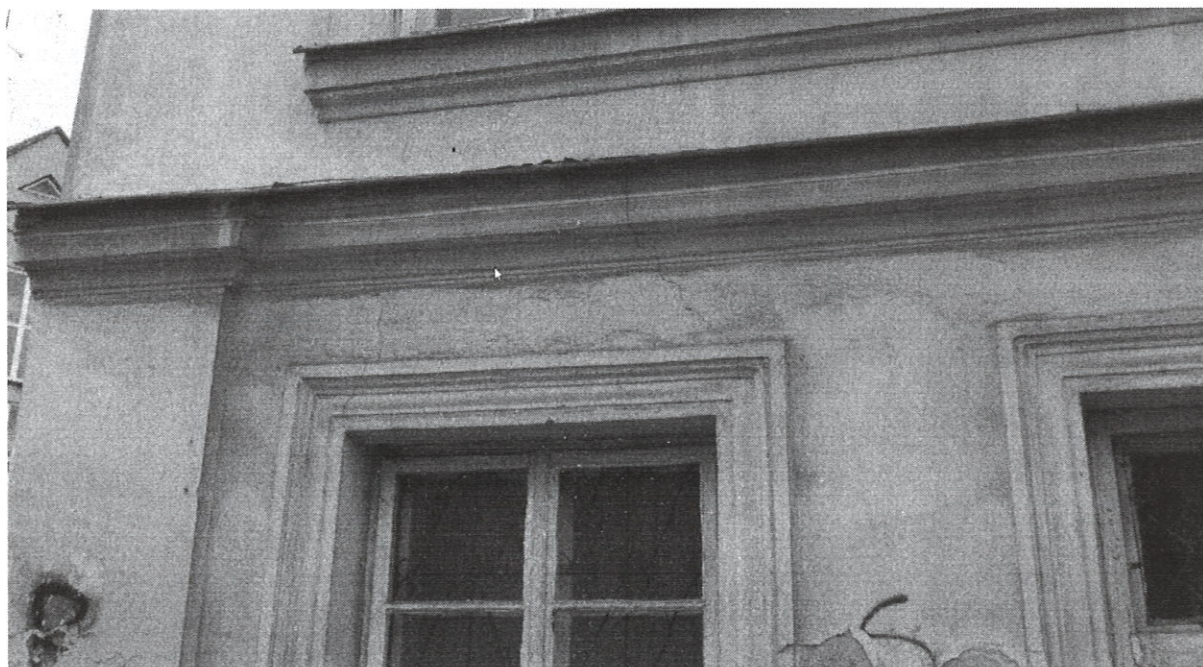
*Fotografia 10. Zarysowania przy otworze okiennym – nierównomierne osiadanie budynku;*

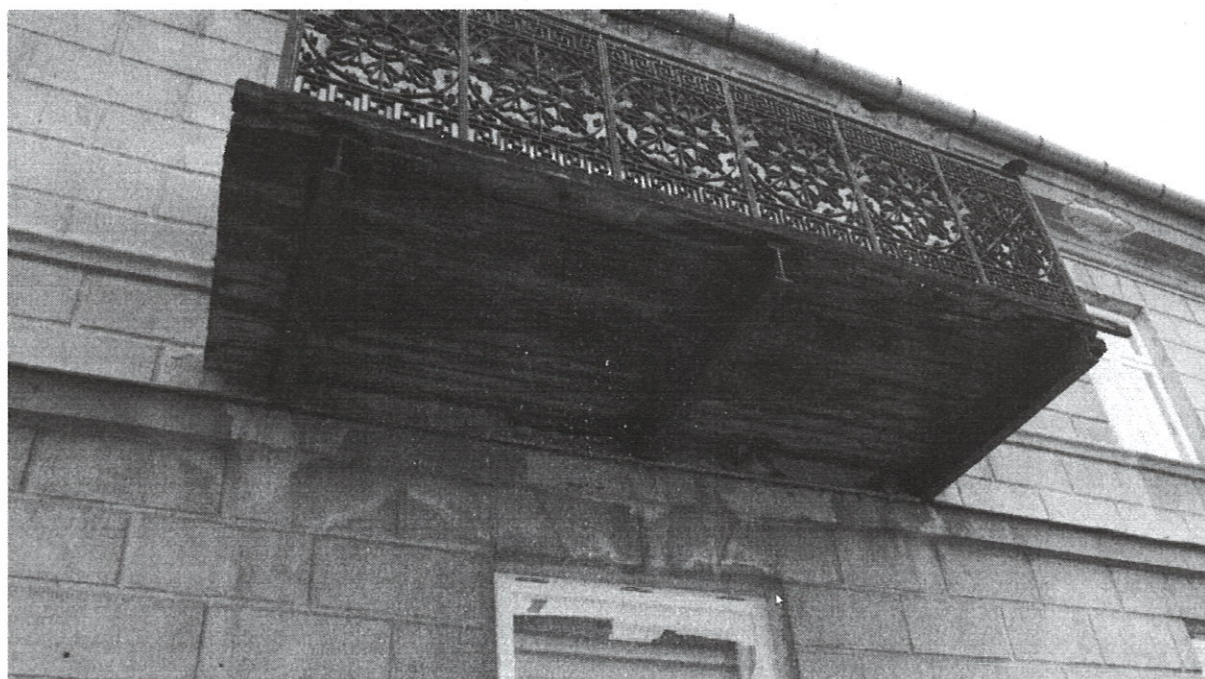
Fotografia 12. Uszkodzenia tynku w rejonie balkonu. Elementy stalowe skorodowane. Korozja biologiczna podłogi balkonu.

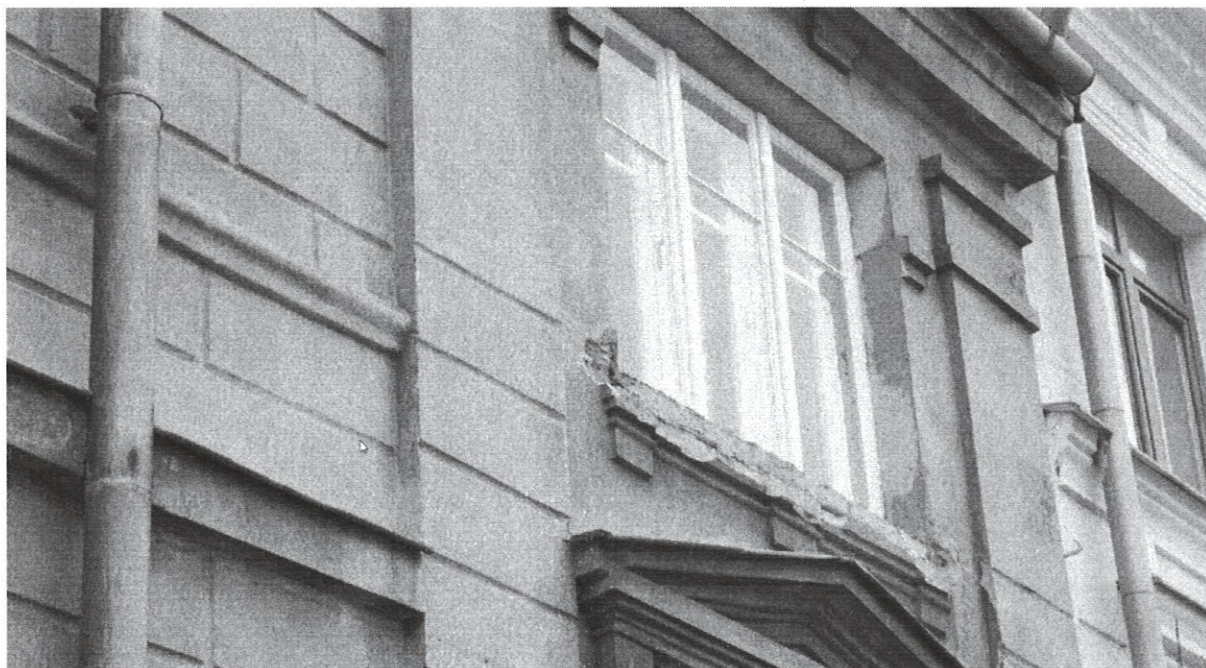
*Fotografia 13. Uszkodzenia tynku w rejonie otworu okiennego – brak parapetu.*

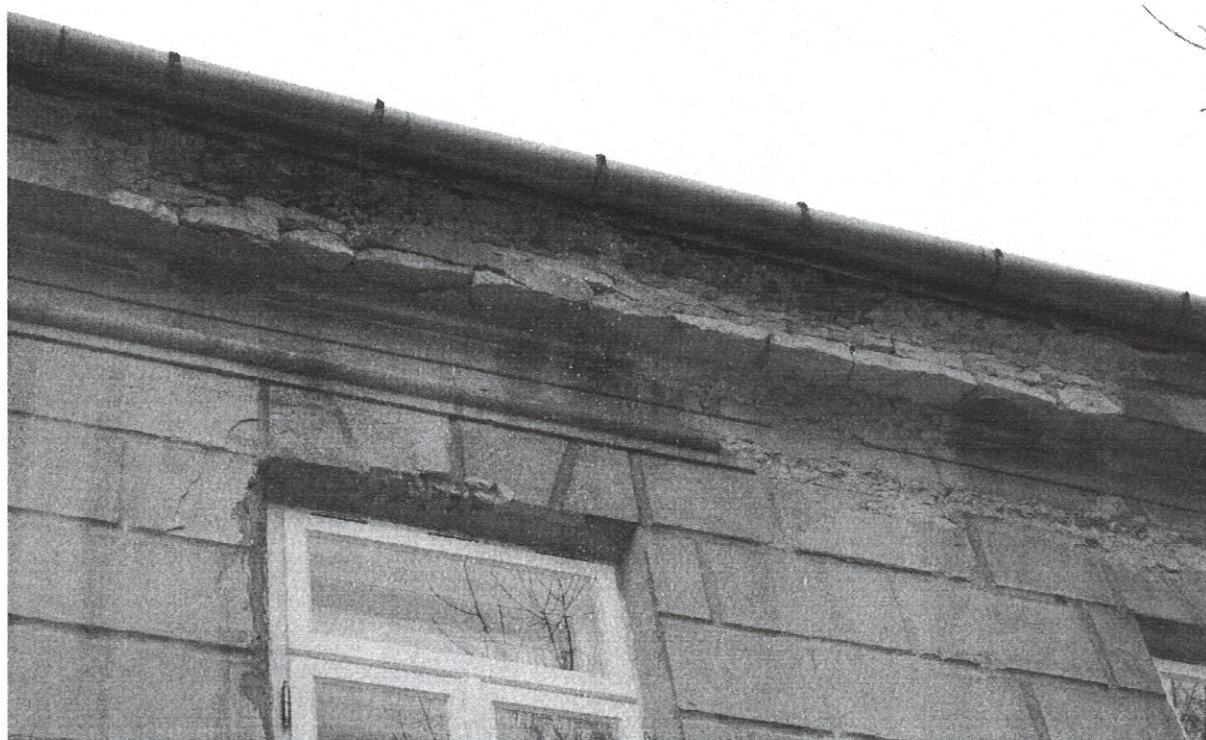
*Fotografia 14. Ubytki tynku w rejonie gzymsu – nieszczelności obróbek blacharskich.*

- Należy przeprowadzić konserwację i naprawę obróbek blacharskich wokół kominów, lukarn, gzymsów oraz ewentualną konserwację pokrycia dachowego. Wprowadzić rury spustowe w narożnikach dziedzińca – zbierające wodę opadową przy ścianach sąsiednich;

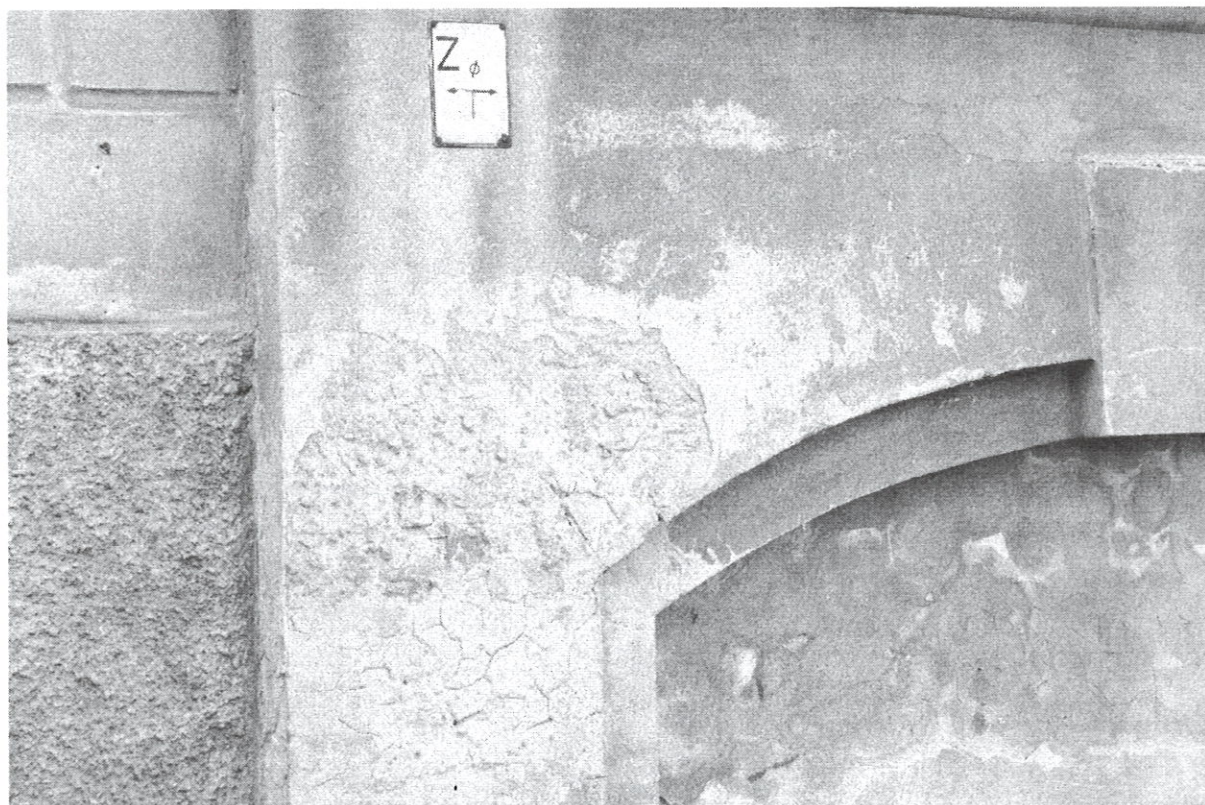
*Fotografia 15. Rysy skurczowe tynku. Widoczne ślady zawilgocenia i zasolenia.*

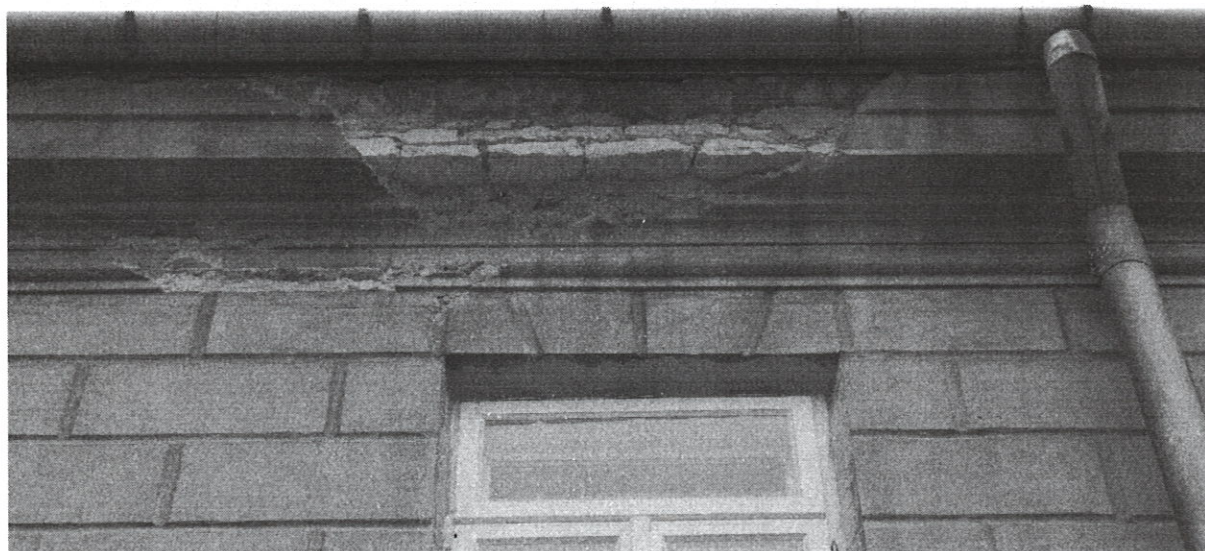
*Fotografia 16. Ubytki tynku w rejonie gzymsu – nieszczelności obróbek blacharskich.*

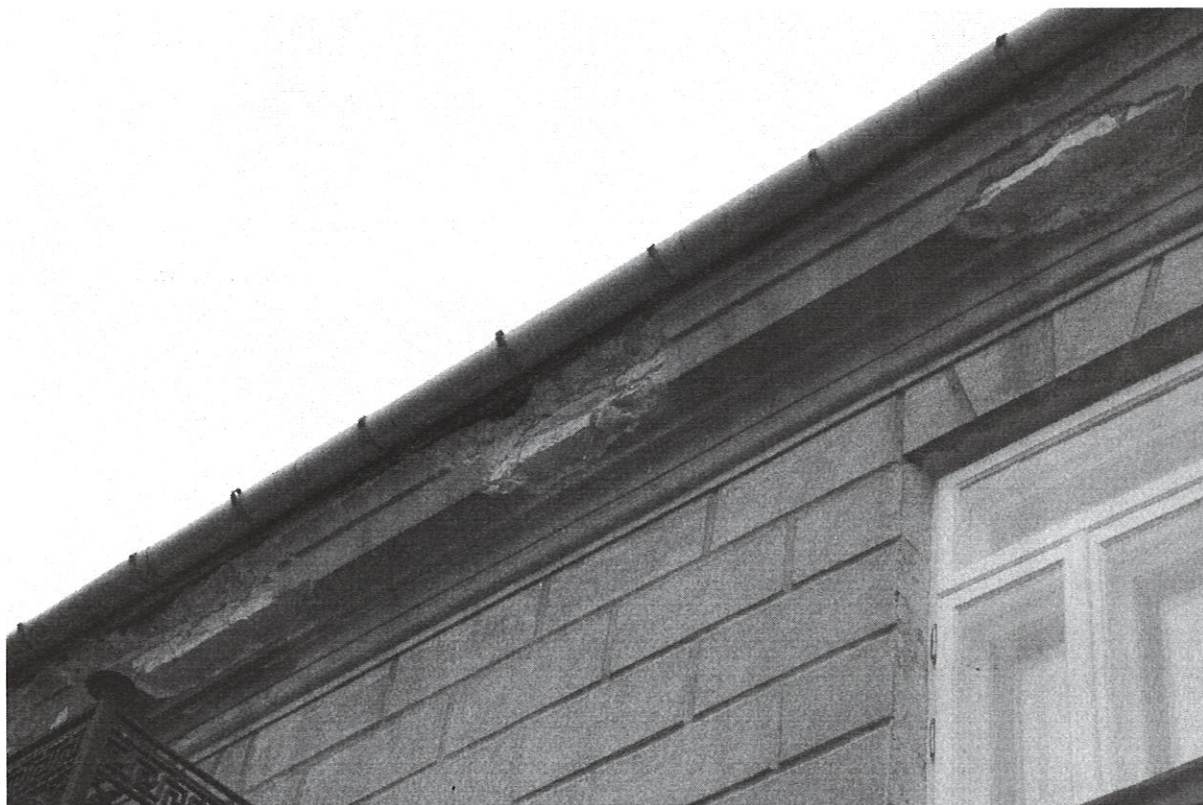
*Fotografia 17. Ubytki tynku w rejonie gzymsu – nieszczelności obróbek blacharskich.*

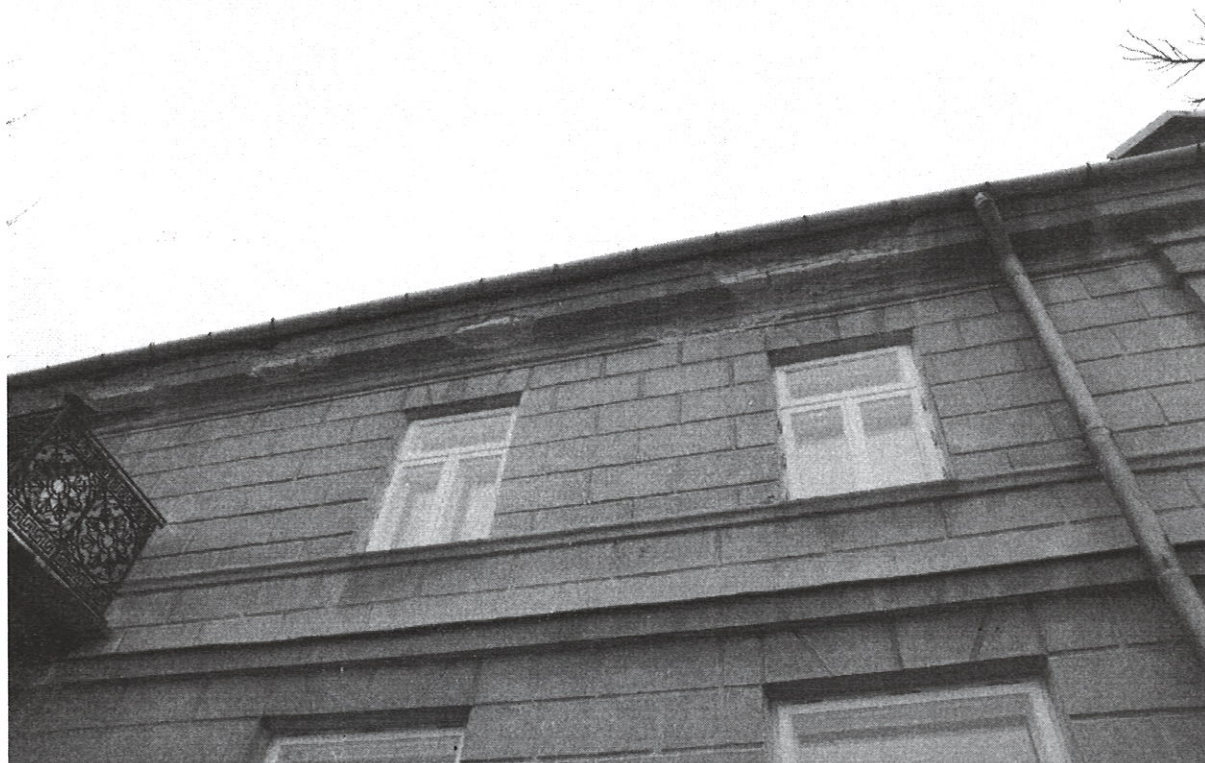
*Fotografia 18. Ubytki tynku w rejonie gzymsu – nieszczelności obróbek blacharskich.*

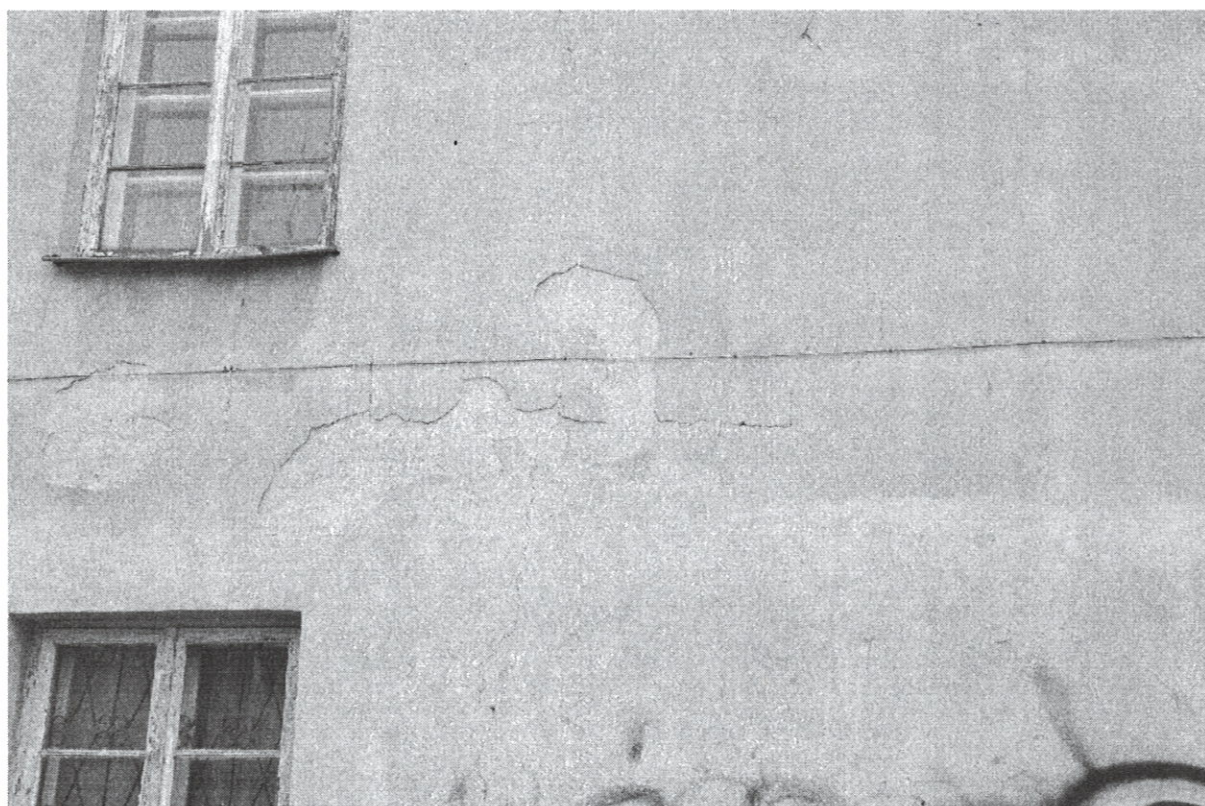
*Fotografia 20. Ubytki tynku na elewacji południowej budynku.*

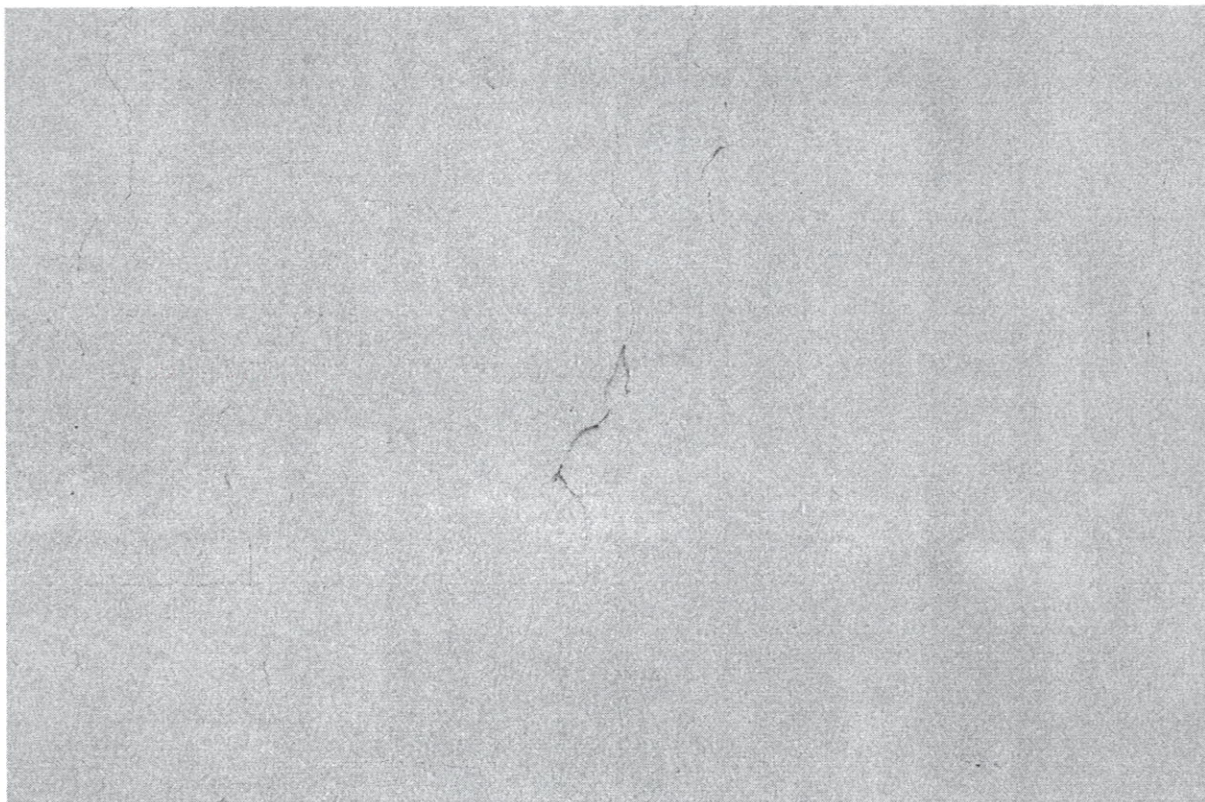
*Fotografia 21. Rysy skurczowe tynku na elewacji południowej budynku.*

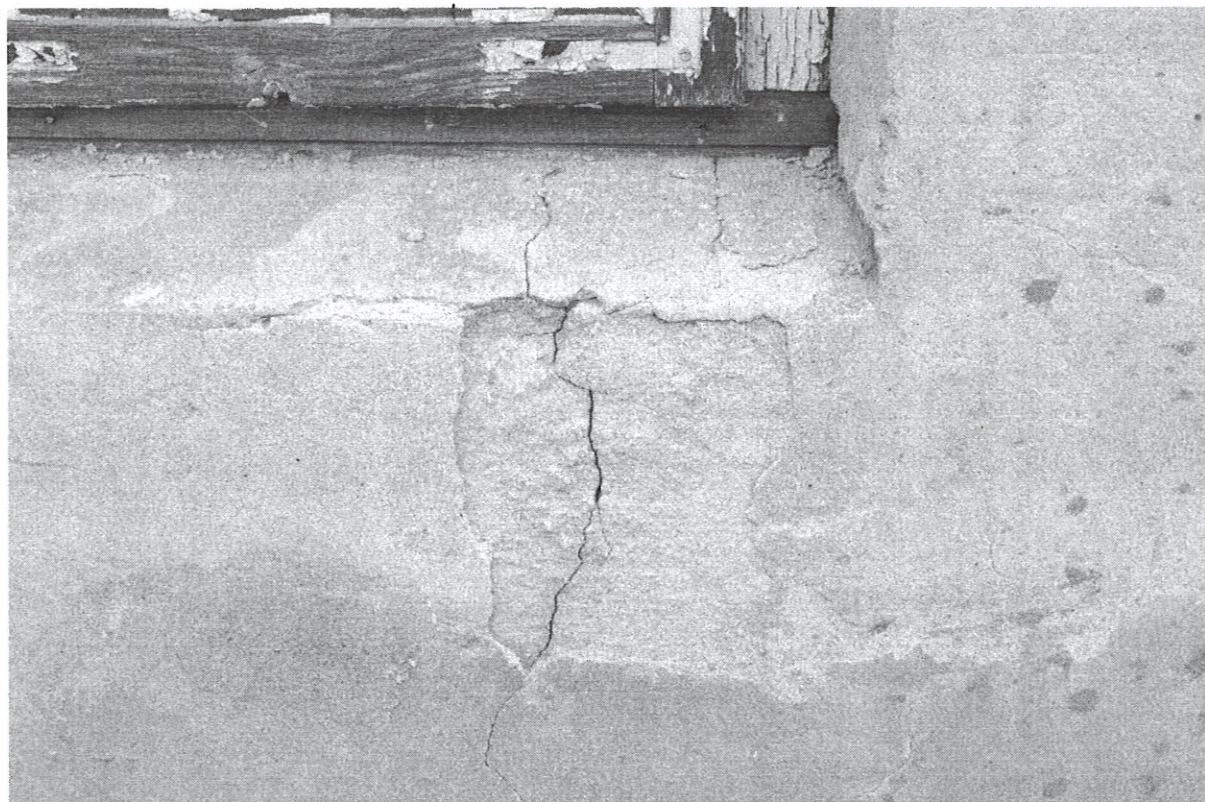
*Fotografia 22. Brak parapetów zewnętrznych przy otworach okiennych. Zarysowanie spowodowane zawilgoceniem tynku.*

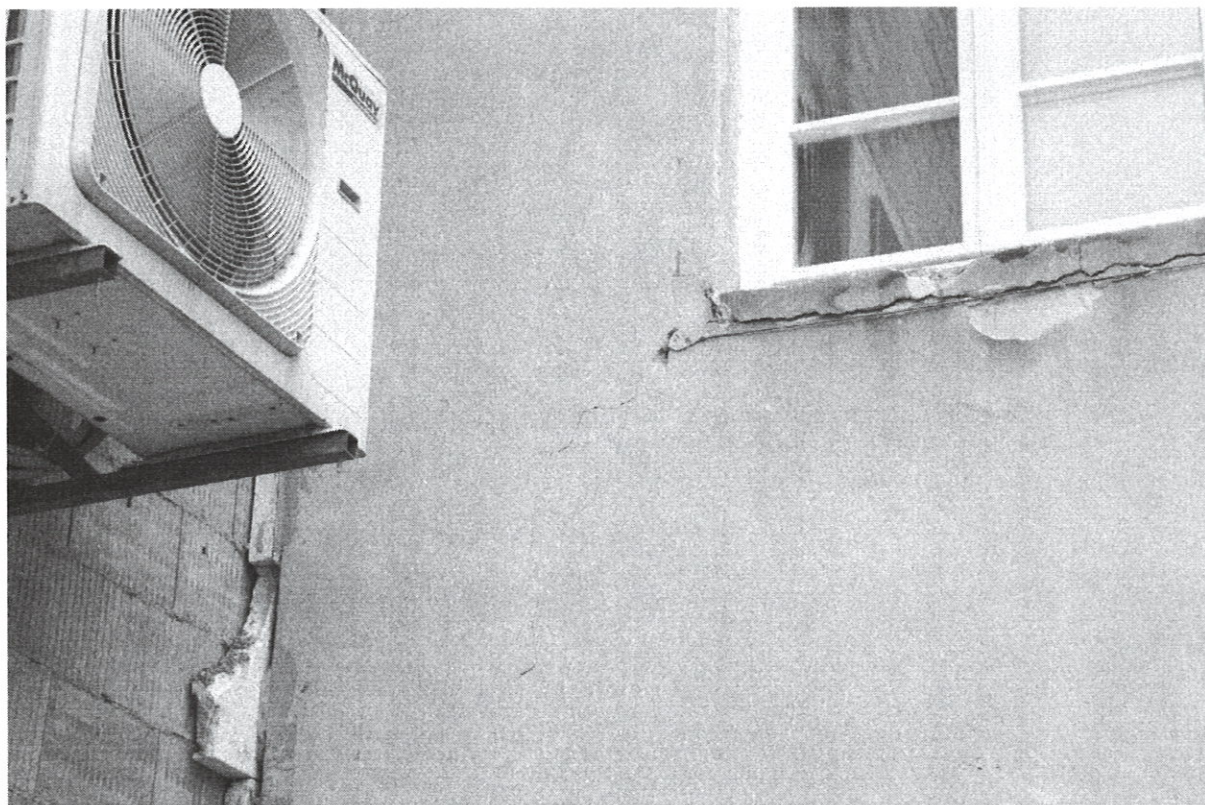
*Fotografia 23. Zarysowanie ukośne przy otworze okiennym – nierównomierne osiadanie budynku;*

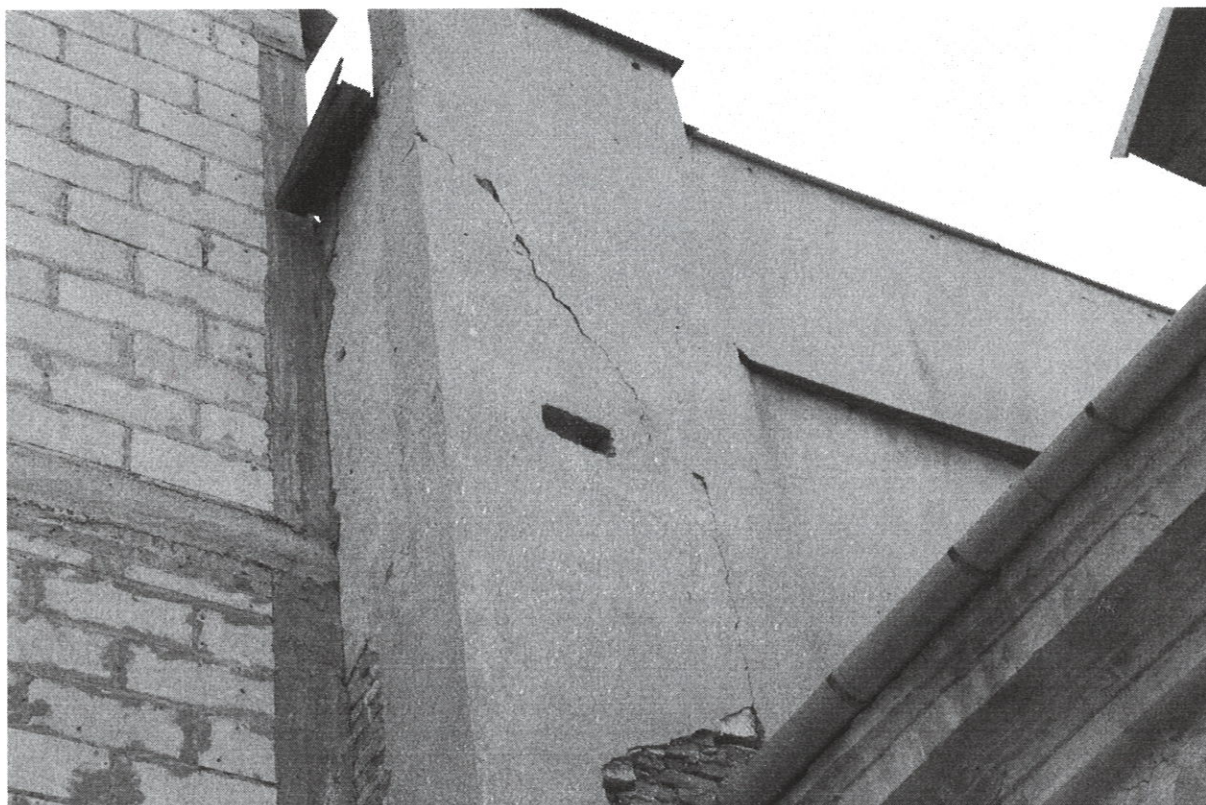
*Fotografia 26. Destrukcja narożnika budynku sąsiedniego. Widoczne duże zarysowanie i ubytki tynku.*

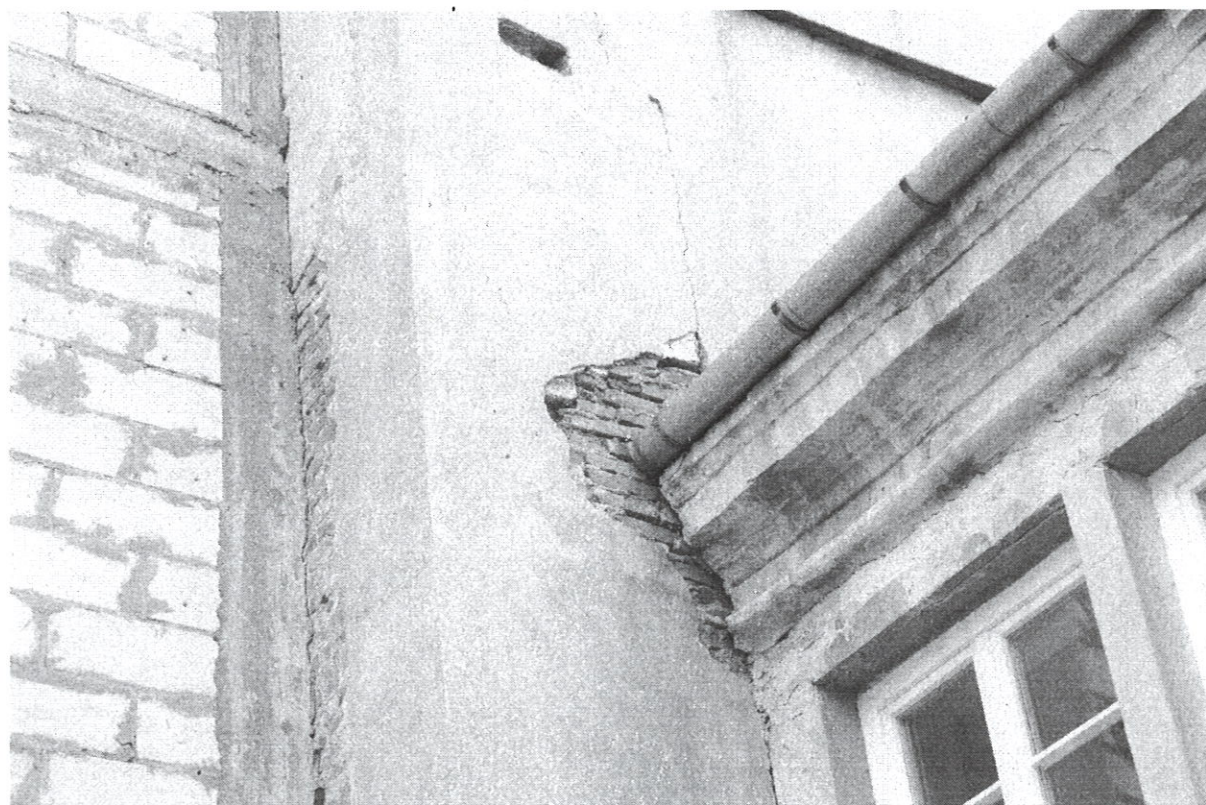
*Fotografia 27. Ubytki tynku w rejonie rynny.*

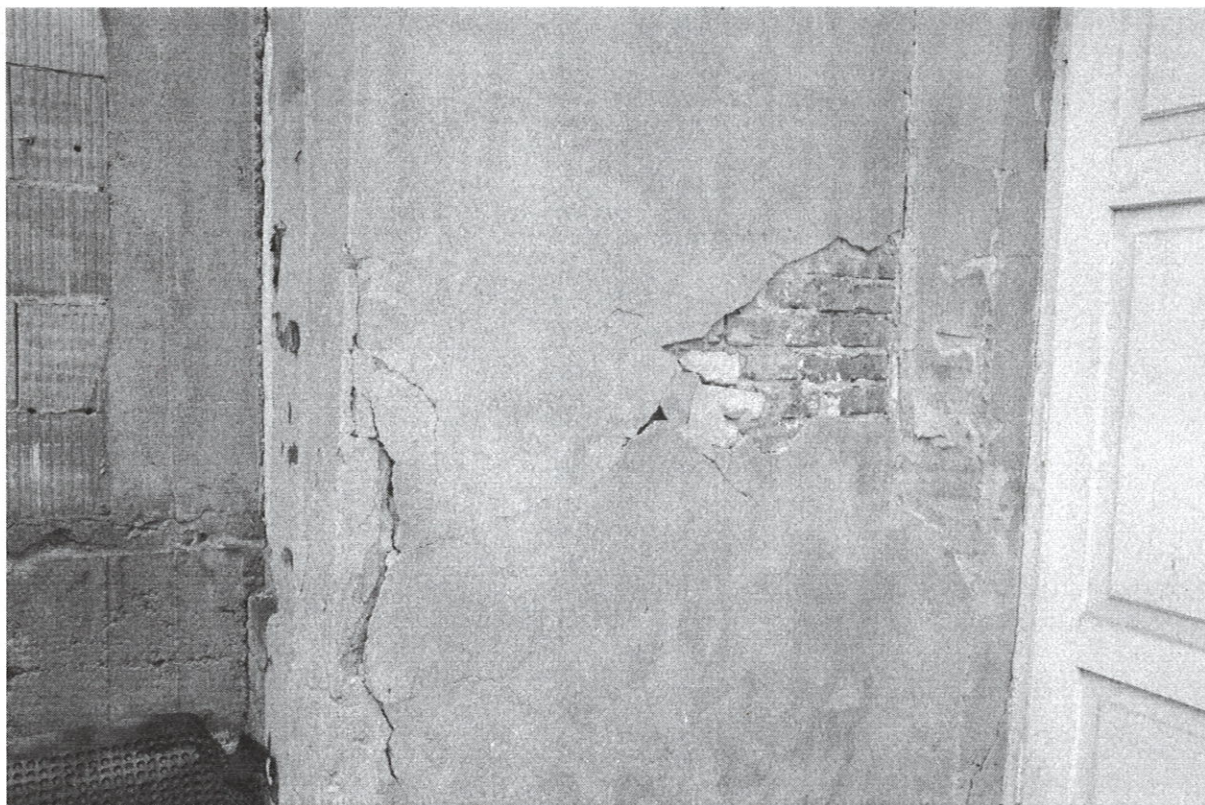
*Fotografia 28. Szczeliny i zarysowania tynku budynku sąsiedniego.*

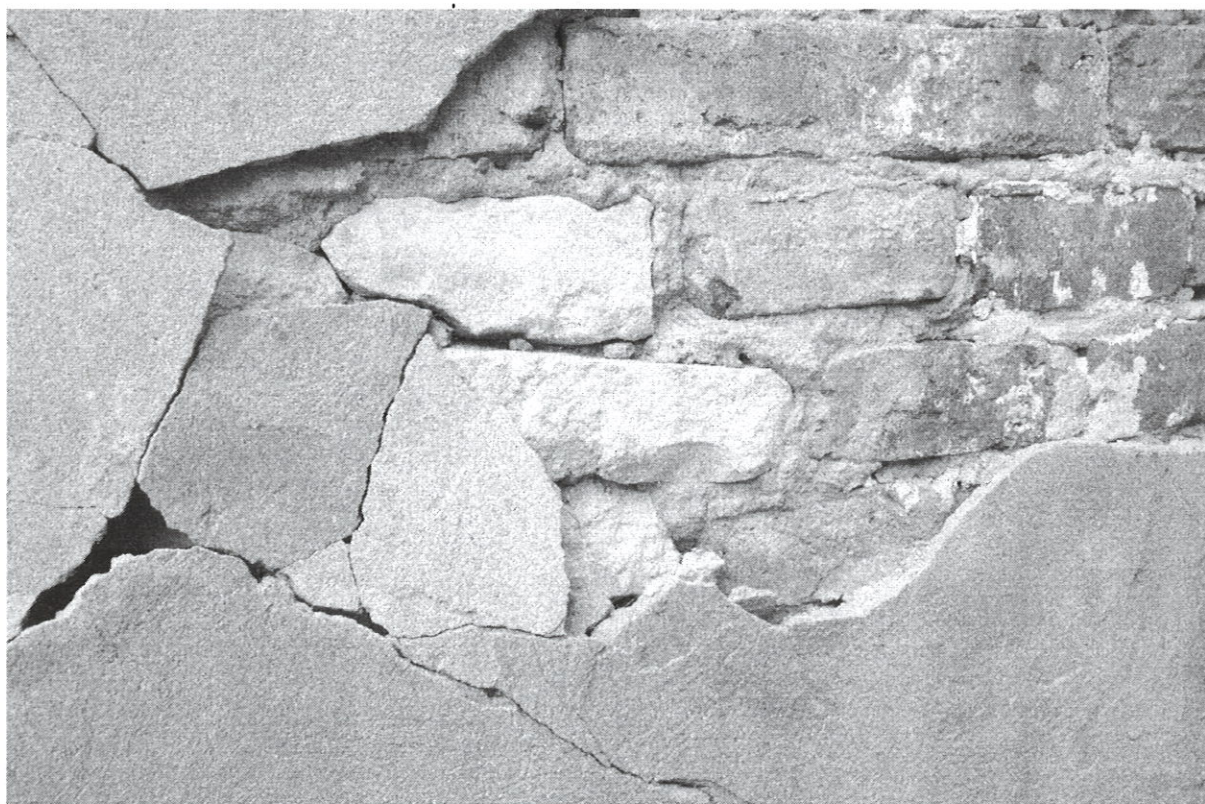
*Fotografia 29. Widoczne rysy na kamieniu wapiennym – stanowiącym budulec ścian budynku sąsiedniego.*

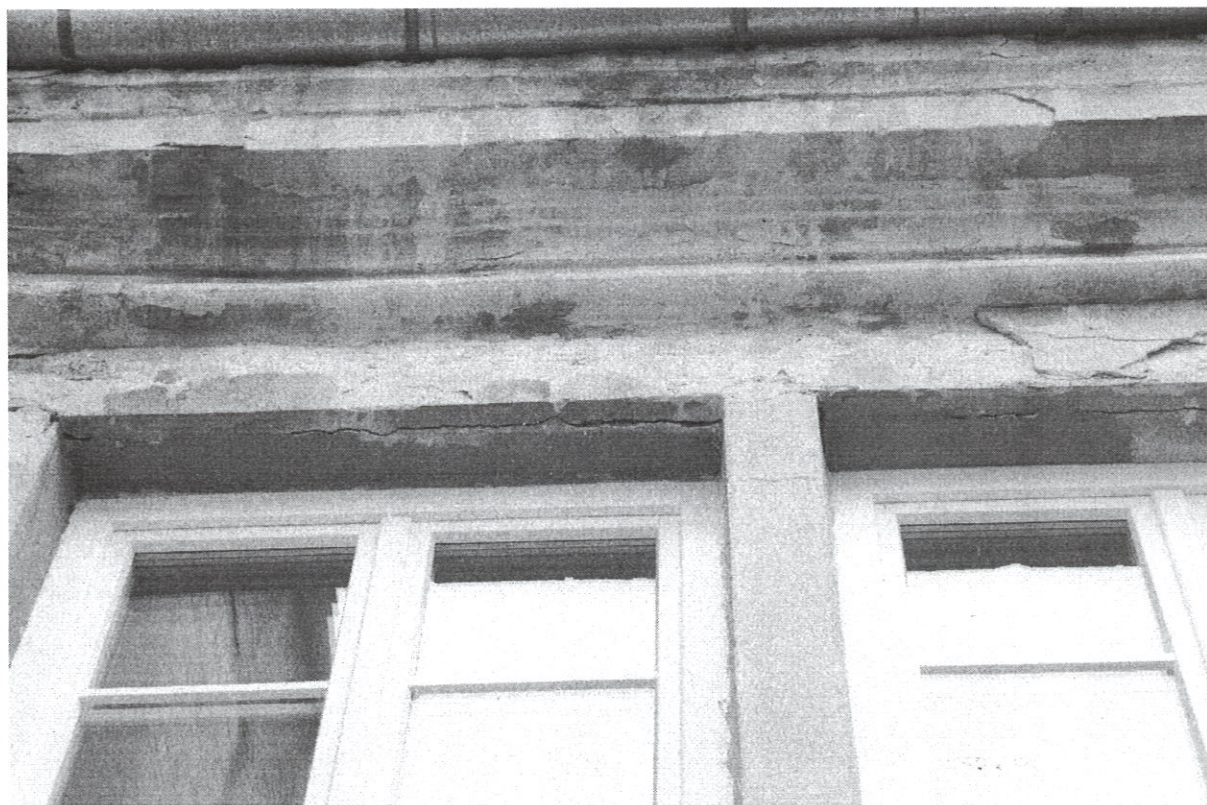
*Fotografia 30. Odspojenie tynku nad otworami okiennymi – spowodowane zawilgoceniem gzymsu na skutek nieszczelności rynien.*
