## ***EKSPERTYZA TECHNICZNA***

Budynek objęty opracowaniem znajduje się przy ul. Lubelskiej 57 / Podwalnej 5 w Chełmie, Obręb ewidencyjny 066201\_1.0014, na działce nr 966/2. Obecnie pełni funkcję Muzeum Ziemi Chełmskiej.

Zakres niniejszego opracowania obejmuje ocenę techniczną elewacji budynku pod kątem konstrukcji oraz wskazanie dalszych kroków na podstawie przeprowadzonych badań i analiz.

**TEMAT:** Remont dachu, elewacji i wykonanie izolacji przeciwwilgociowej budynku Muzeum przy ul. Lubelskiej 57 / Podwalnej

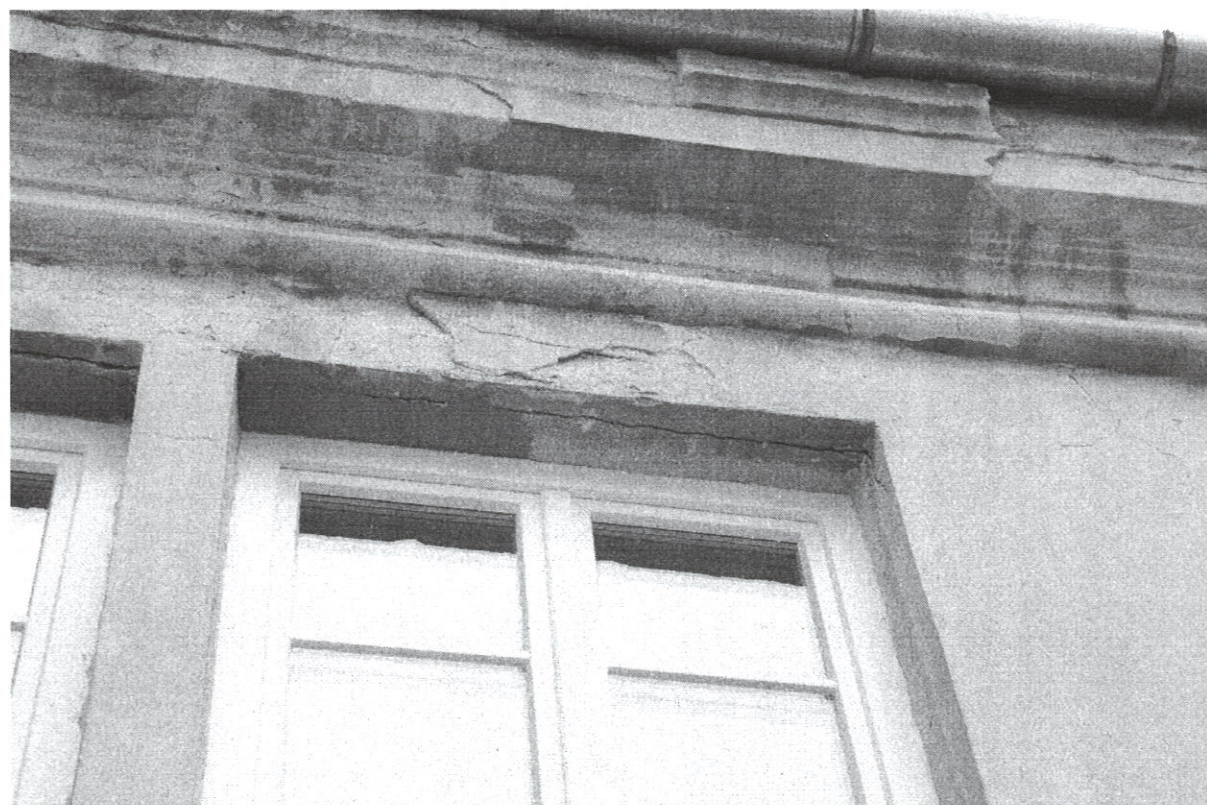
*Fotografia 31. Odspojenie tynku nad otworami okiennymi – spowodowane zawilgoceniem gzymsu na skutek nieszczelności rynien. Ubytki tynku w rejonie gzymsu.*

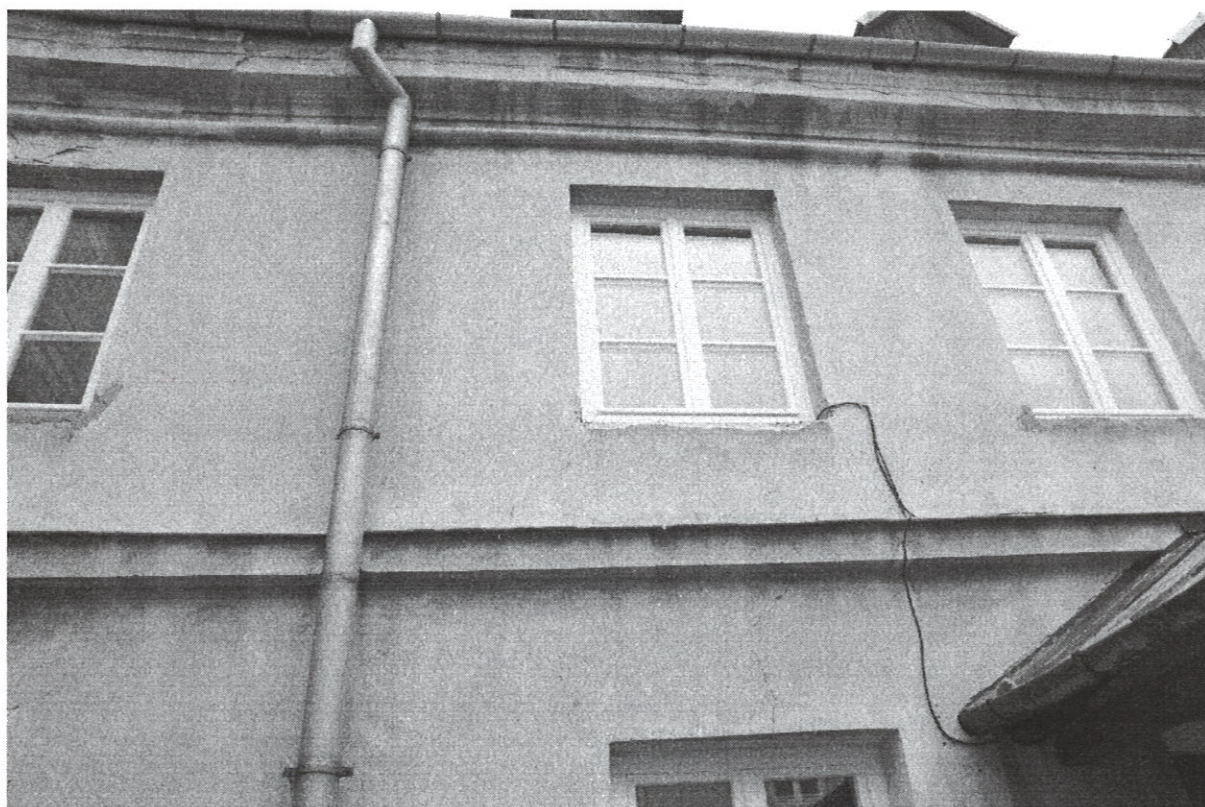
*Fotografia 32. Zarysowanie ukośne przy otworze okiennym – nierównomierne osiadanie budynku;*

- rysy ukośne w rejonie otworów okiennych świadczą o zmianach zachodzących w strefie fundamentów budynku. Zaleca się wykonanie obserwacji tych rys w czasie celem ustalenia aktywności rys; w przypadku ustabilizowania zarysowań należy wykonać zszycie rys – wg projektu opracowanego przez osobę posiadającą uprawnienia w specjalności konstrukcyjno-budowlanej.

- Należy przeprowadzić obserwację rozwoju rys w czasie w celu ustalenia ich aktywności. Obserwacje należy przeprowadzić za pomocą kontrolnych plomb ze szkła, dokładnie opisując każdą plombę (nr plomby, data). Plomby umieścić na każdym badanym pęknięciu prostopadle do jego przebiegu, a więc w kierunku największych naprężeń rozciągających. Do badania tynk należy usunąć, a plombę przymocować po obydwu stronach pęknięcia zaprawą cementową. Podczas zakładania szklanych plomb, przy skuwaniu tynku zauważyć można, że wiele rys, które zostały sklasyfikowane jako rysy mają znacznie większą rozwartość niż zmierzono podczas wykonywania ekspertyzy – dlatego należy wszystkie pomiary przeprowadzić raz jeszcze odnotowując szerokość rys po skuciu tynku. W przypadku ustabilizowania zarysowań należy wykonać zszycie rys – wg projektu opracowanego przez osobę posiadającą uprawnienia w specjalności konstrukcyjno-budowlanej.

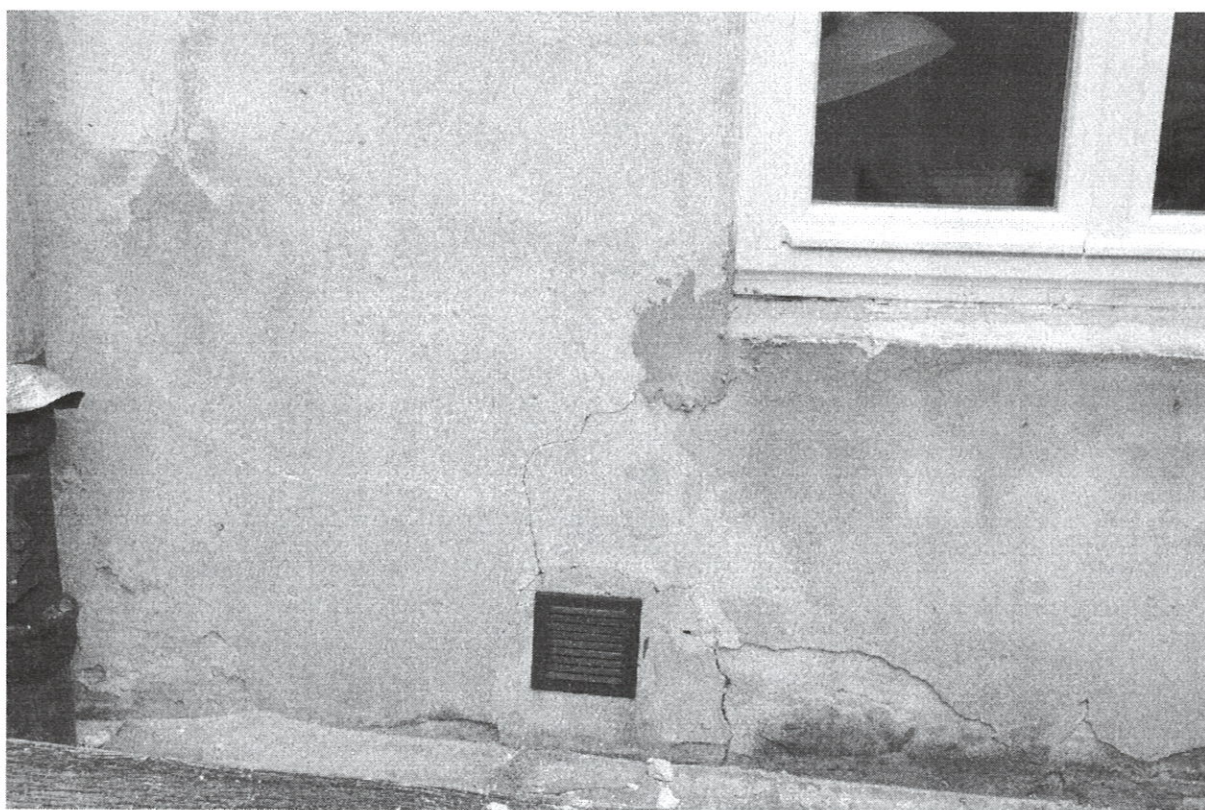
*Fotografia 33. Zarysowanie ukośne przy otworze okiennym – nierównomierne osiadanie budynku;*

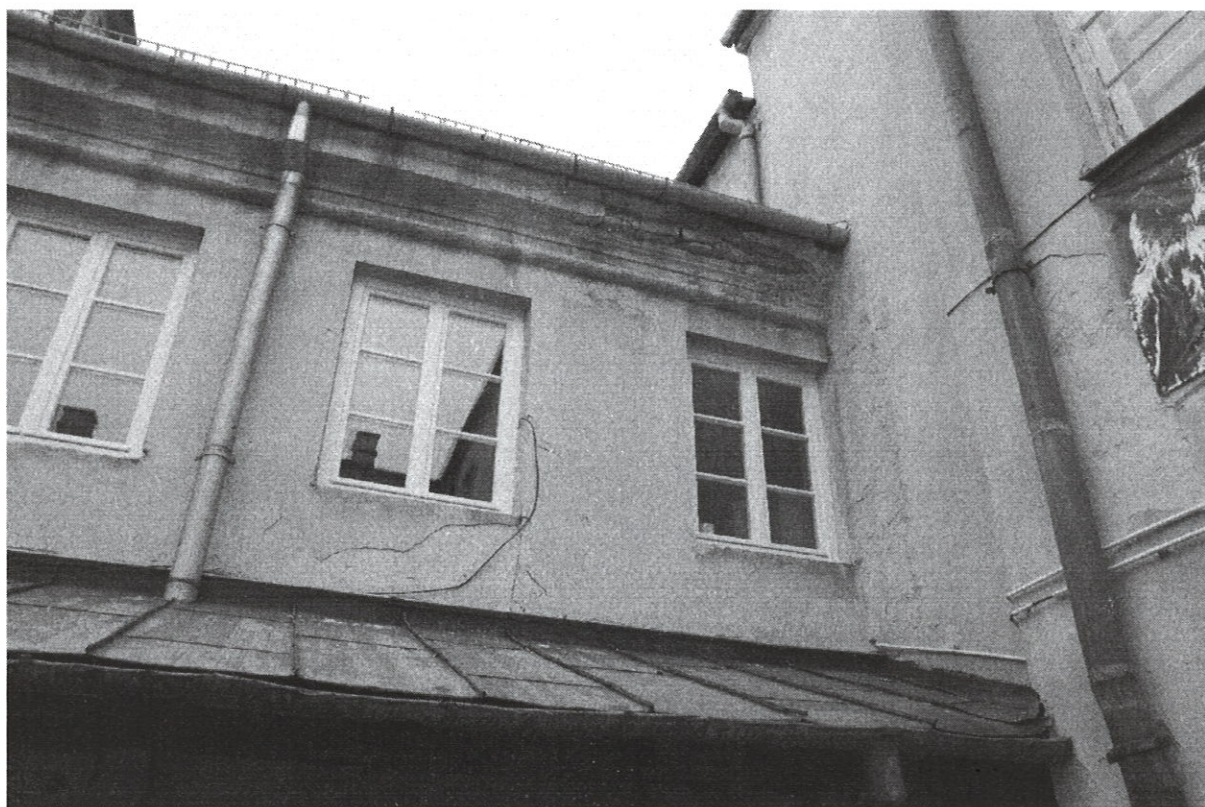
*Fotografia 34. Uszkodzenia gzymsu i ściany przy rynnie i rurze spustowej.*

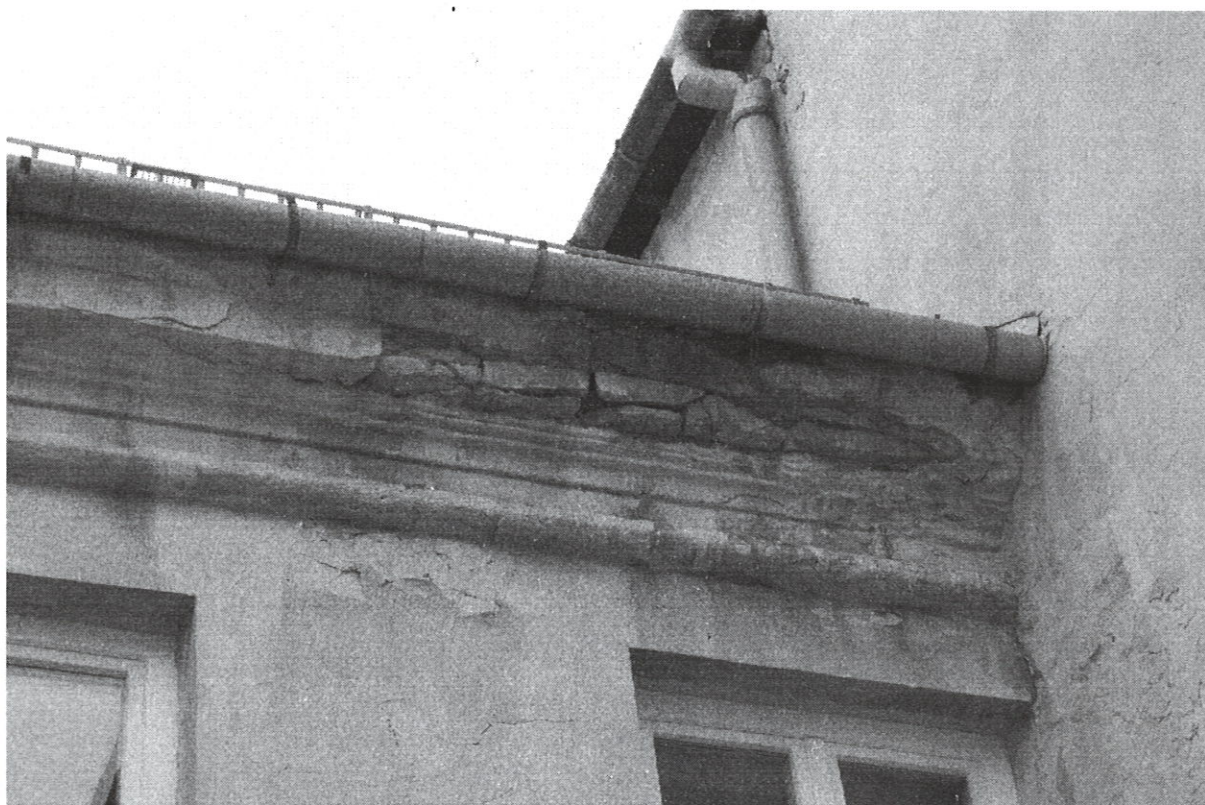
*Fotografia 35. Uszkodzenia gzymsu i ściany przy rynnie.*

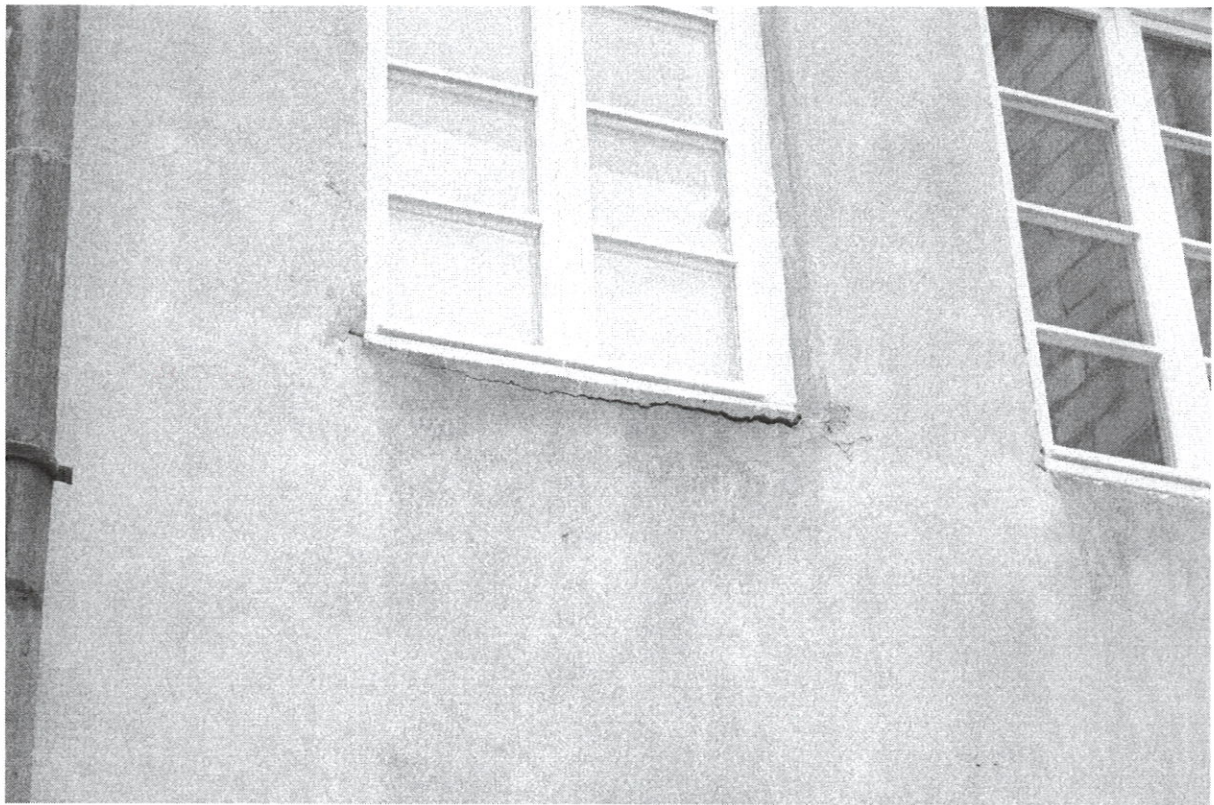
*Fotografia 38. Uszkodzenie tynku w dolnej partii otworu okiennego – brak parapetów.*

- Należy zamontować parapety zewnętrzne przy otworach okiennych;
- Utwardzenie terenu na dziedzińcu należy poprawnie ukształtować, ze spadkiem w kierunku studzienki kanalizacji deszczowej, uzupełnić ubytki i nierówności utwardzenia;

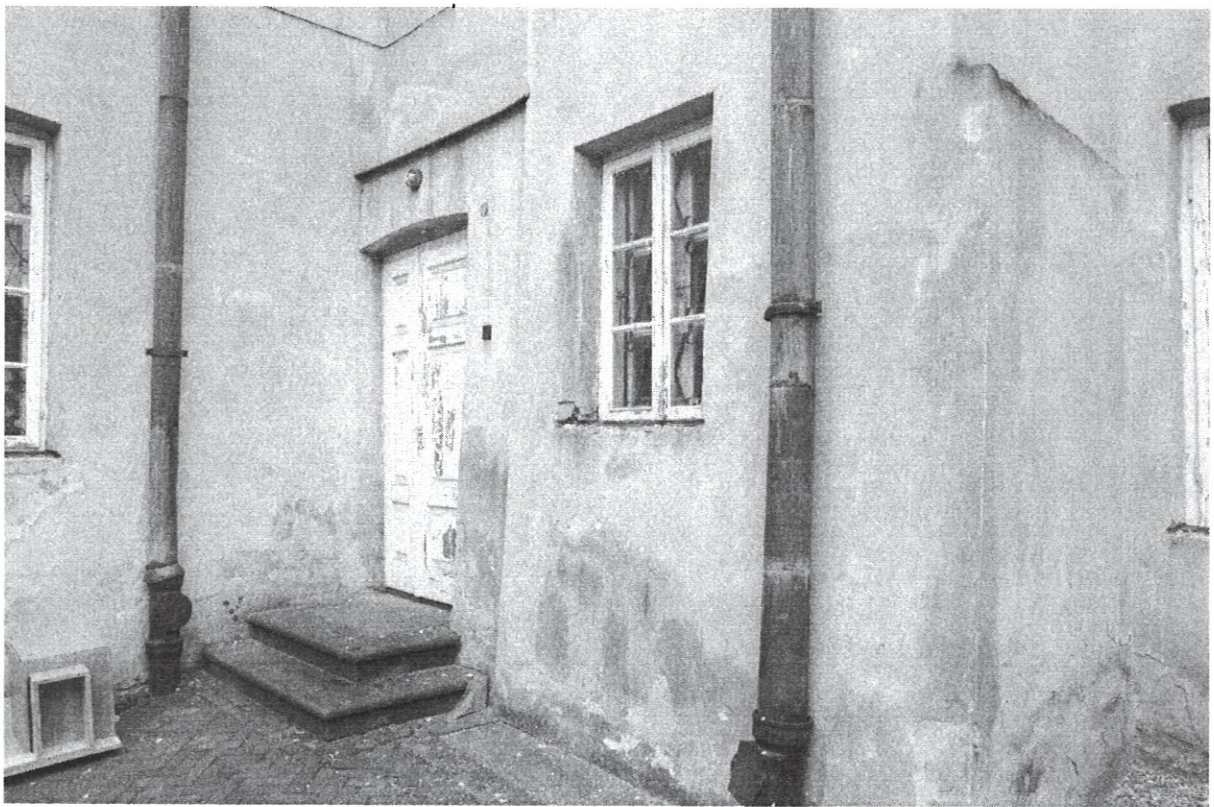
*Fotografia 39. Destrukcja tynku w rejonie przyziemia. Brak parapetów zewnętrznych przy oknach.*

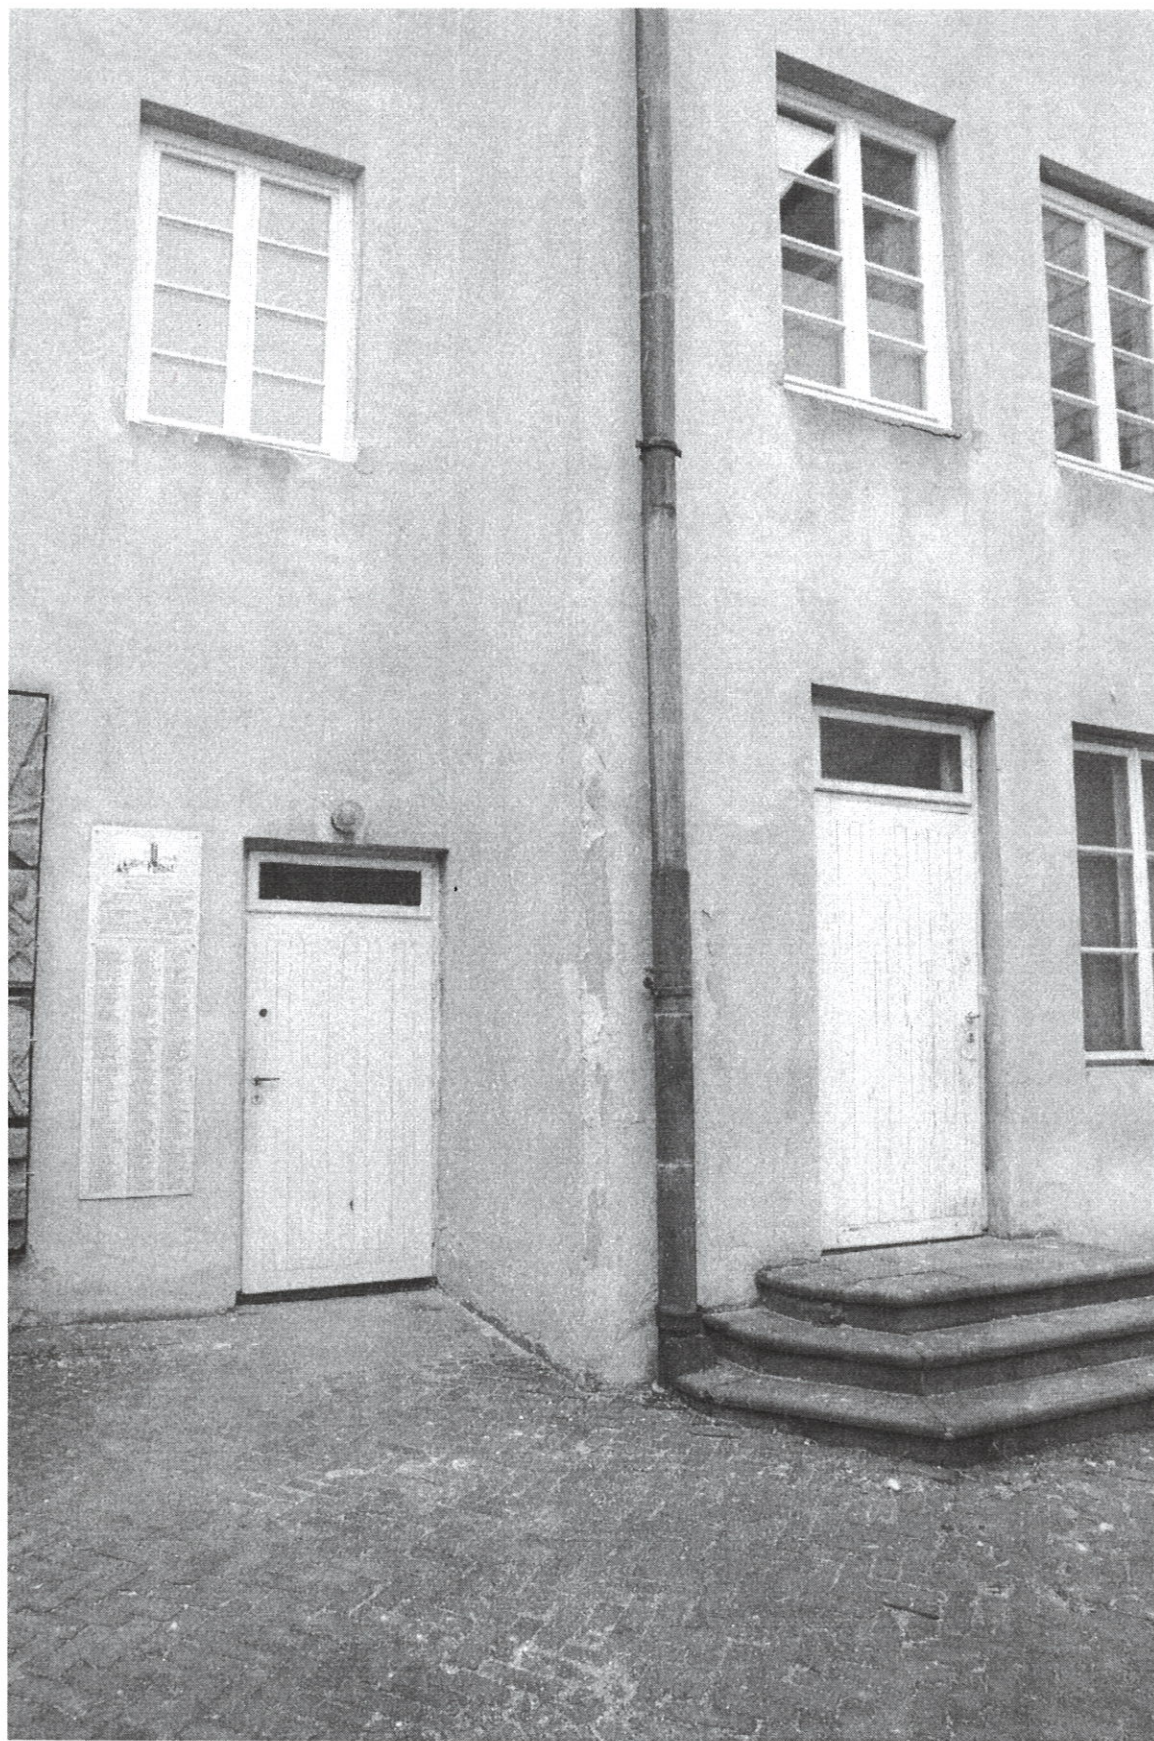
*Fotografia 40. Uszkodzenia tynku w rejonie przyziemia oraz przy rurze spustowej.*

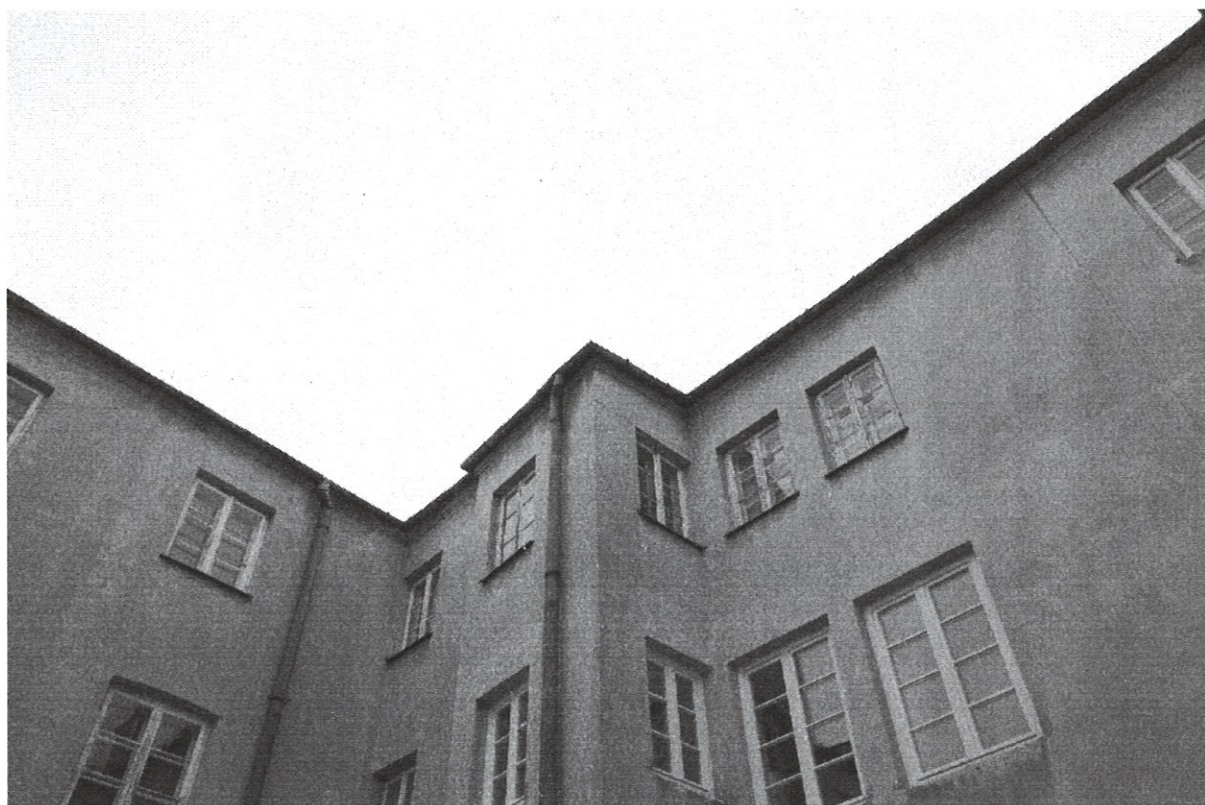
*Fotografia 41. Zarysowanie poziome narożnika oraz destrukcja tynku w rejonie gzymsów i rynien.*

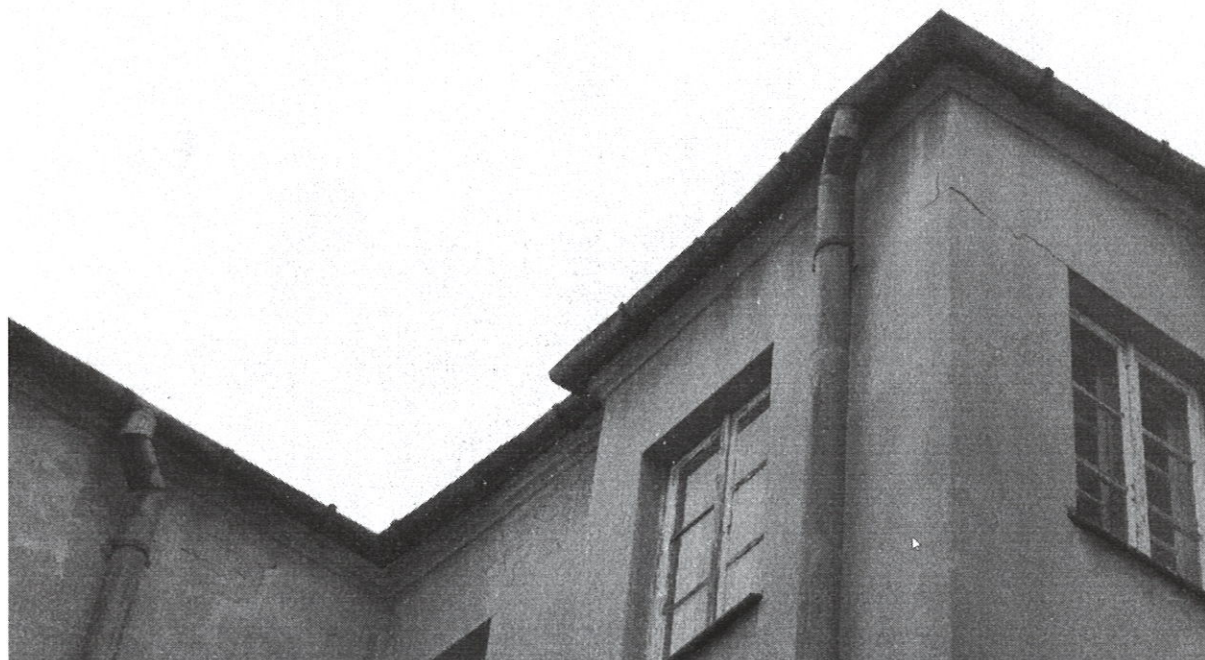
*Fotografia 42. Zarysowanie poziome narożnika oraz destrukcja tynku w rejonie gzymsów i rynien.*

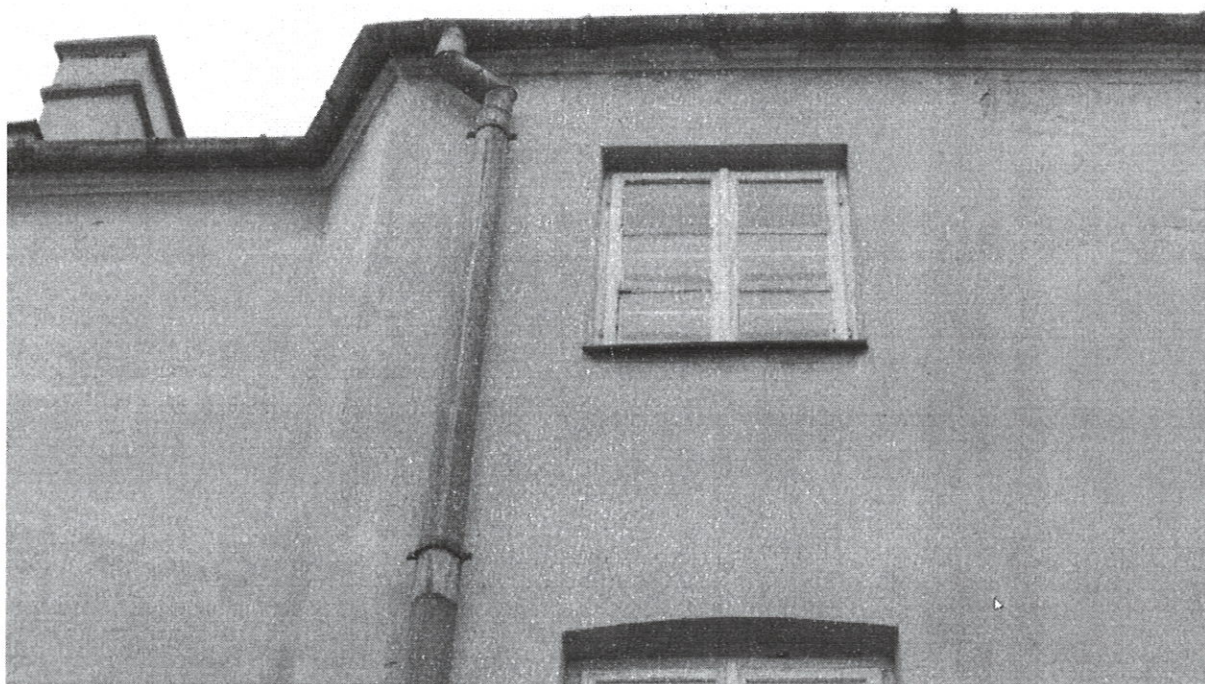
*Fotografia 44. Zarysowania w rejonie otworów okiennych oraz destrukcja tynku gzymsów przy rynnach.*

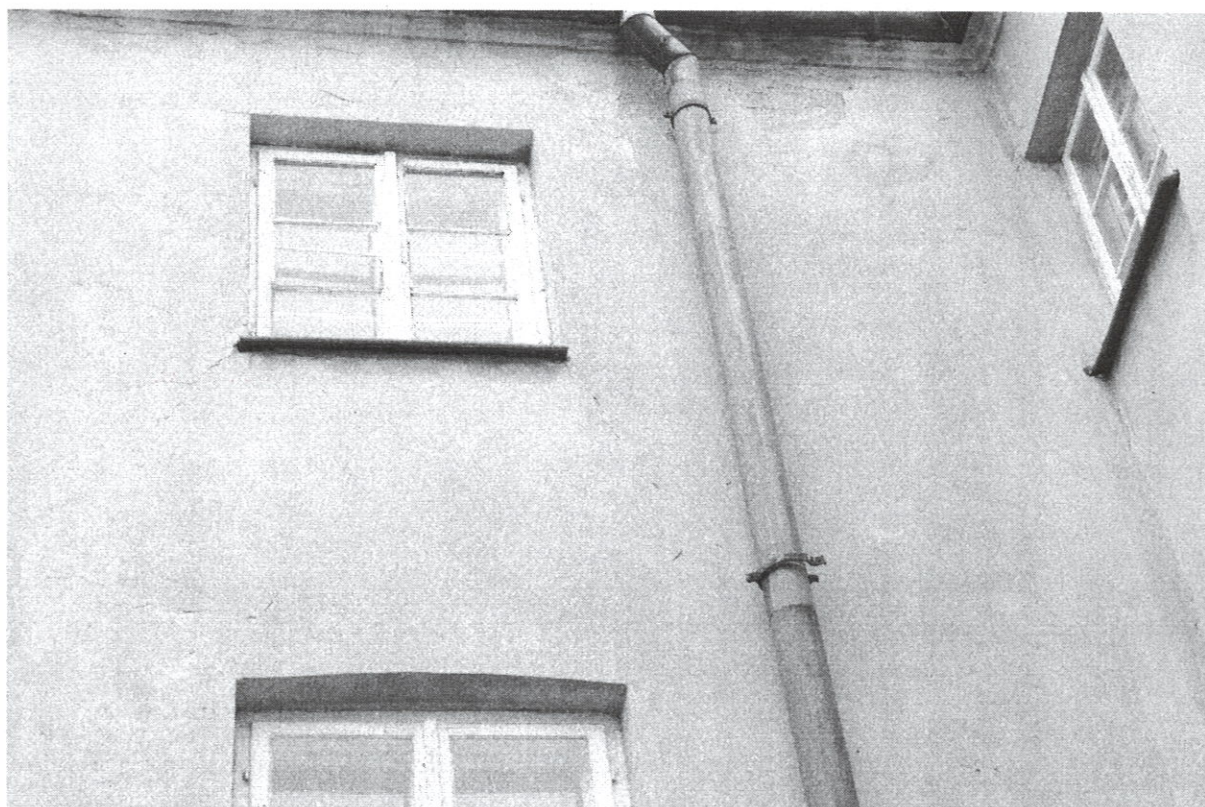
*Fotografia 45. Zarysowania w rejonie otworów okiennych oraz destrukcja tynku gzymsów przy rynnach.*

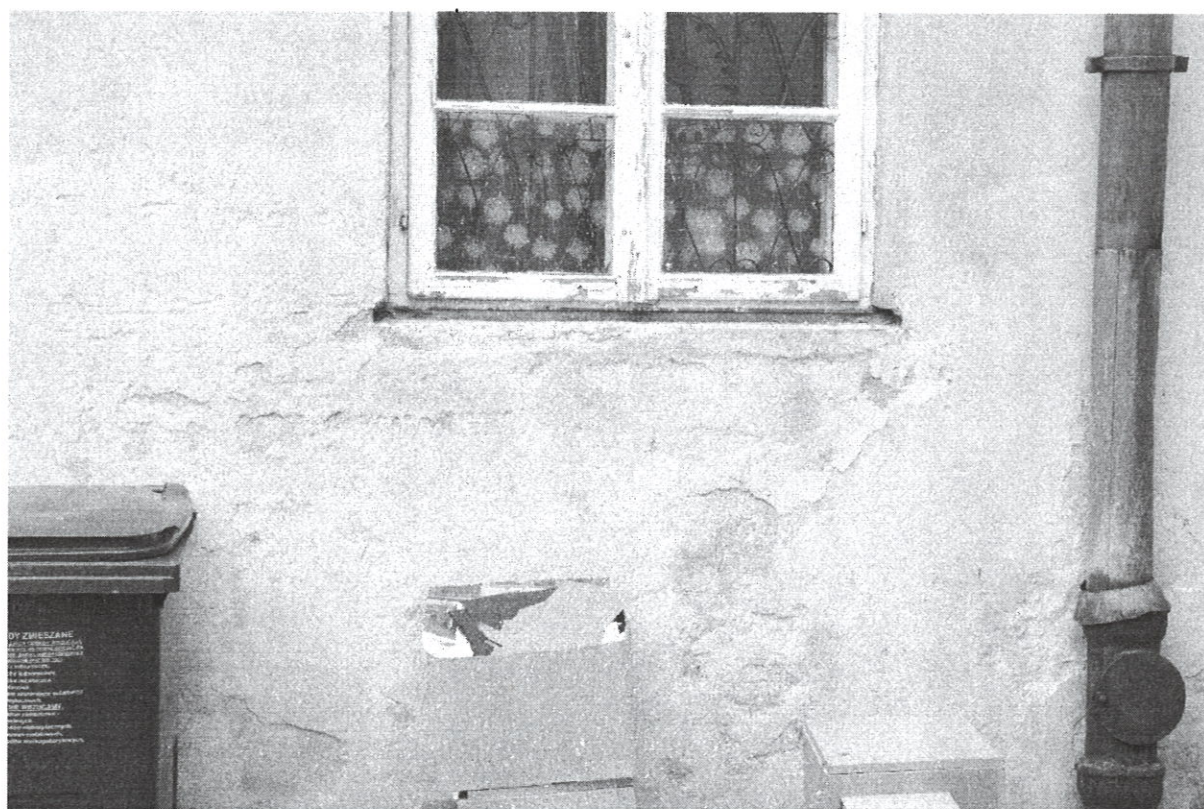
*Fotografia 46. Uszkodzenia tynku w rejonie przyziemia spowodowane zawilgoceniem i zasoleniem. Rura spustowa w złym stanie technicznym.*

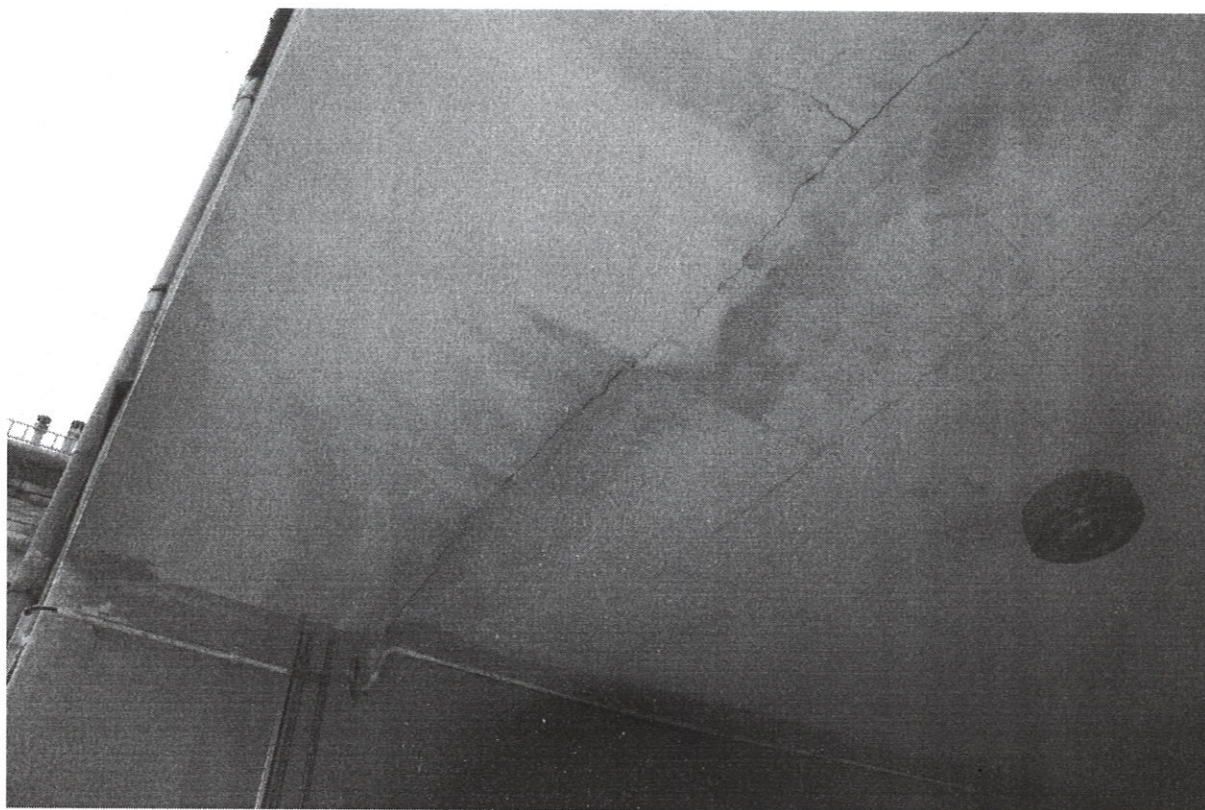
*Fotografia 47. Rysa pod ścianą przejazdu oraz zarysowania skurczowe sufitu.*

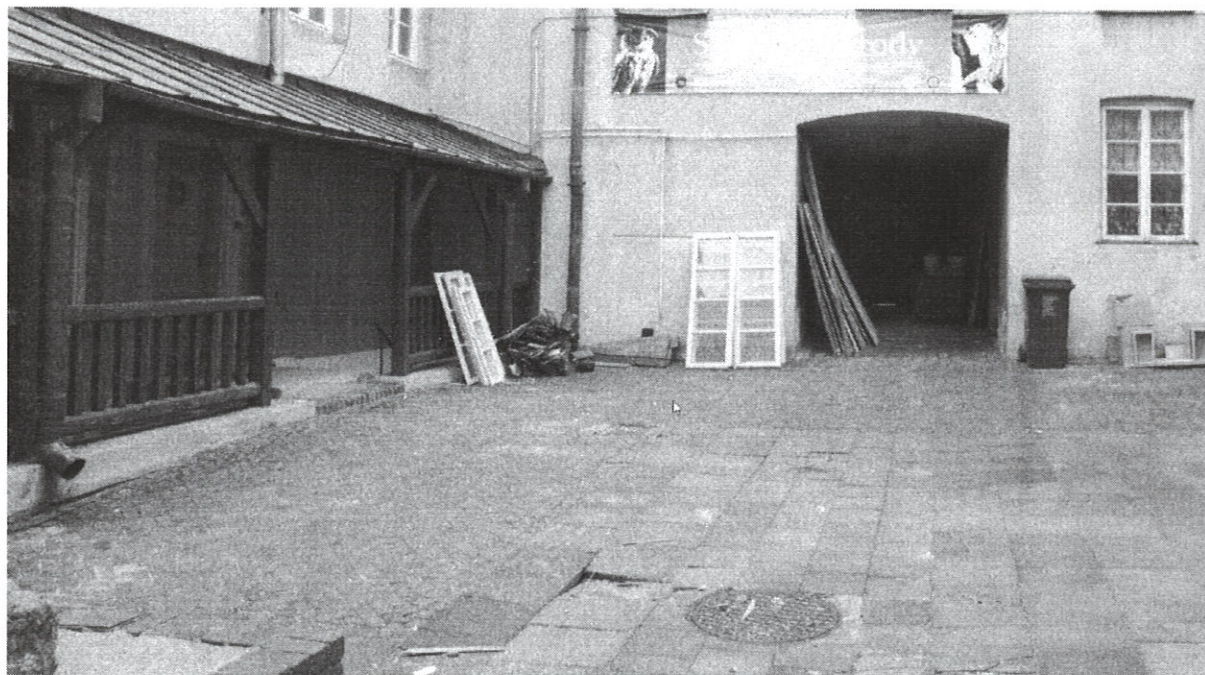
*Fotografia 48. Zapadnięty fragment utwardzenia dziedzińca w rejonie studzienki kanalizacji deszczowej.*

Z obserwacji wynika, że teren przy jednej studzienke dziedzińca zapada się, co może być wynikiem uszkodzenia studzienki oraz uszkodzeniem struktury gruntu w rejonie studzienki. Zapadnięcia terenu zaobserwowano także w rejonie spływu wody opadowej przy rurach spustowych daszku.

- Należy przeprowadzić odkrywki w rejonie studzienki kanalizacji deszczowej dziedzińca, przeprowadzić ocenę stanu studzienki oraz kanalizacji deszczowej w rejonie budynku; w przypadku stwierdzenia uszkodzeń studzienki lub rury kanalizacyjnej – elementy należy wymienić;

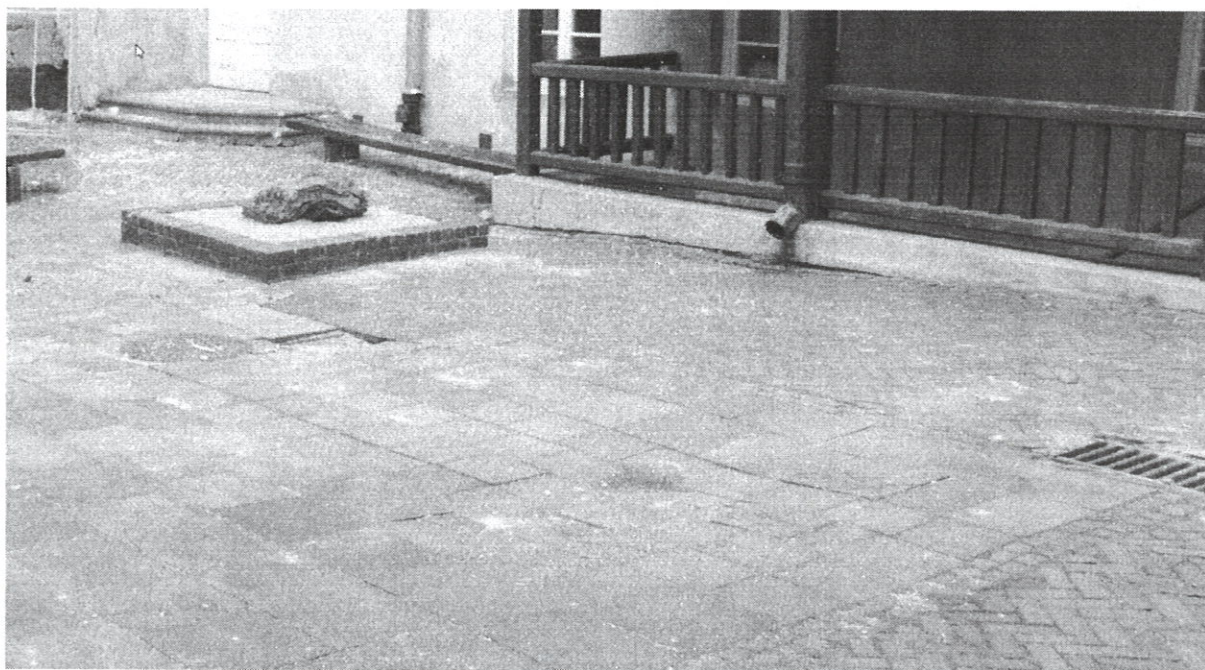
*Fotografia 49. Nierównomierne osiadanie utwardzenia w rejonie studzienki oraz rury spustowej.*
