## ***EKSPERTYZA TECHNICZNA***

Budynek objęty opracowaniem znajduje się przy ul. Lubelskiej 57 / Podwalnej 5 w Chełmie, Obręb ewidencyjny 066201\_1.0014, na działce nr 966/2. Obecnie pełni funkcję Muzeum Ziemi Chełmskiej.

Zakres niniejszego opracowania obejmuje ocenę techniczną elewacji budynku pod kątem konstrukcji oraz wskazanie dalszych kroków na podstawie przeprowadzonych badań i analiz.

**TEMAT:** Remont dachu, elewacji i wykonanie izolacji przeciwwilgociowej budynku Muzeum przy ul. Lubelskiej 57 / Podwalnej

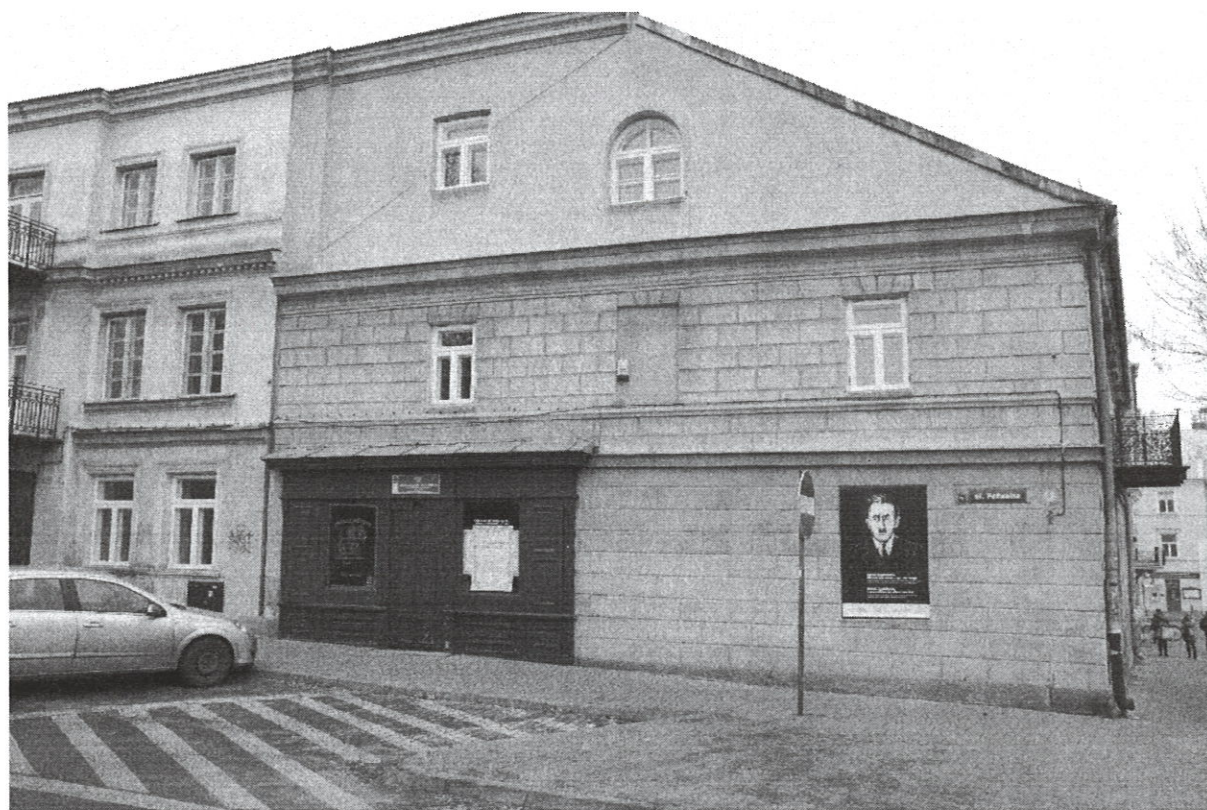
Fotografia 1. Elewacja wschodnia budynku

- liczne rysy skurczowe występujące na tynku elewacji budynku;
- miejscowe ubytki struktury tynku;
- brak parapetów przy otworach okiennych;
- zawilgocenie i zasolenie strefy przyziemia budynku;
- korozja elementów konstrukcyjnych balkonu oraz desek drewnianych – stanowiących podłogę balkonu; zniszczenia tynku wywołane korozją tych elementów;

- rysy ukośne świadczą o zjawiskach zachodzących w podłożu gruntowym – nierównomiernym osiadaniu budynku;

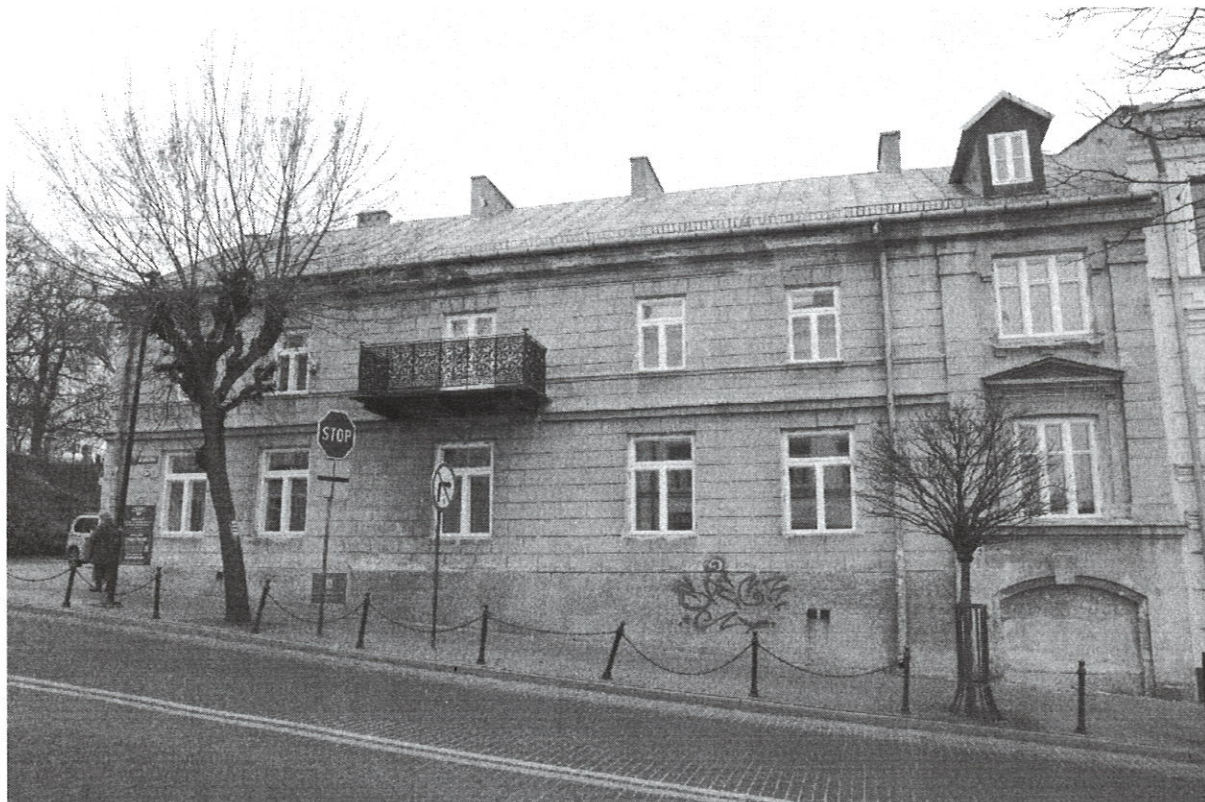
Fotografia 11. Elewacja północna budynku.

- brak parapetów przy otworach okiennych;
- miejscowe ubytki struktury tynku;
- zawilgocenie i zasolenie strefy przyziemia budynku;
- korozja elementów konstrukcyjnych balkonu oraz desek drewnianych – stanowiących podłogę balkonu; zniszczenia tynku wywołane korozją tych elementów;
- nieszczelności rynien – destrukcja tynku gzymsów – ubytki i zarysowania;

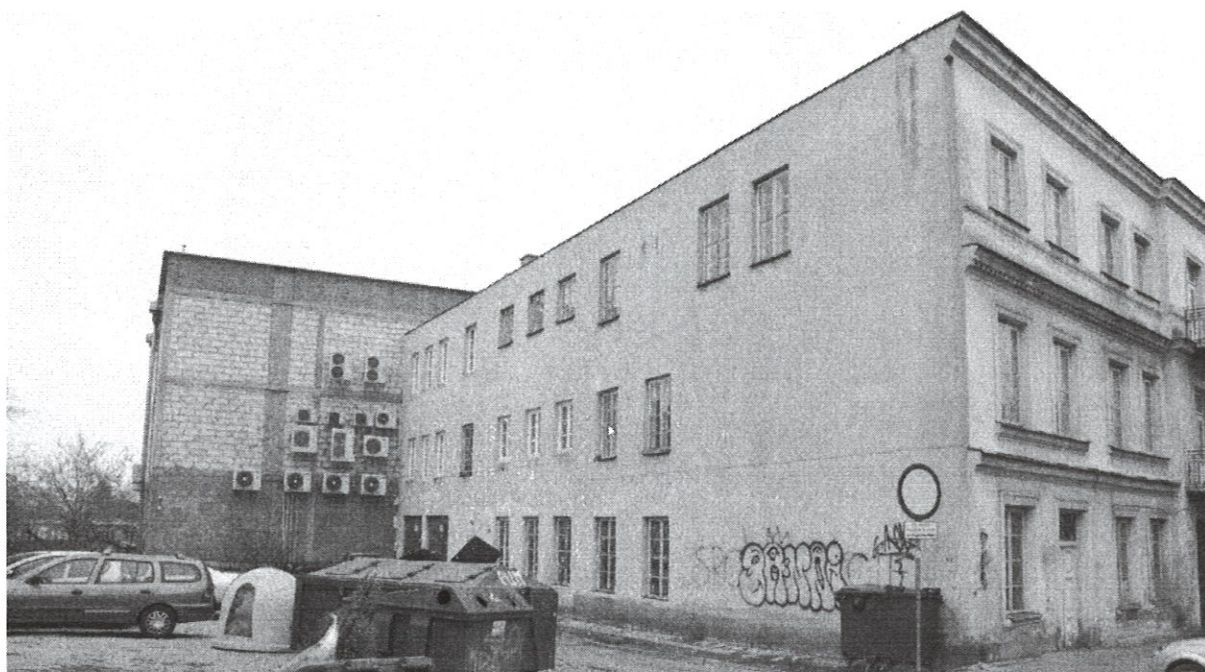
*Fotografia 19. Elewacja południowa budynku.*

- liczne rysy skurczowe występujące na tynku elewacji budynku;
- miejscowe ubytki struktury tynku;
- zacieki przy obróbce blacharskiej przy narożniku południowo-wschodnim;
- brak parapetów przy otworach okiennych;
- rysy ukośne świadczą o zjawiskach zachodzących w podłożu gruntowym – nierównomiernym osiadaniu budynku;

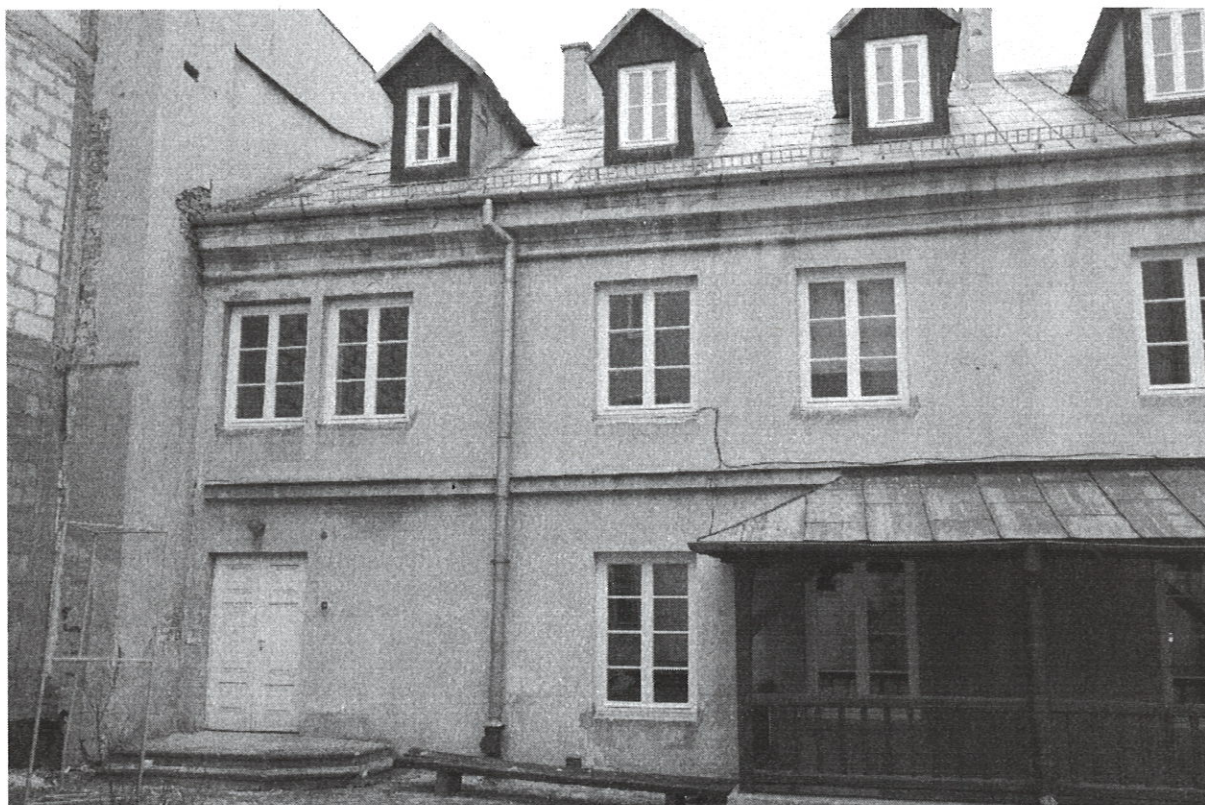
*Fotografia 24. Elewacja północna – dziedziniec.*

- liczne rysy skurczowe występujące na tynku elewacji budynku;
- miejscowe ubytki struktury tynku;
- zacieki przy obróbce blacharskiej przy narożniku południowo-wschodnim;
- brak parapetów przy otworach okiennych;
- rysy ukośne świadczą o zjawiskach zachodzących w podłożu gruntowym – nierównomiernym osiadaniu budynku;

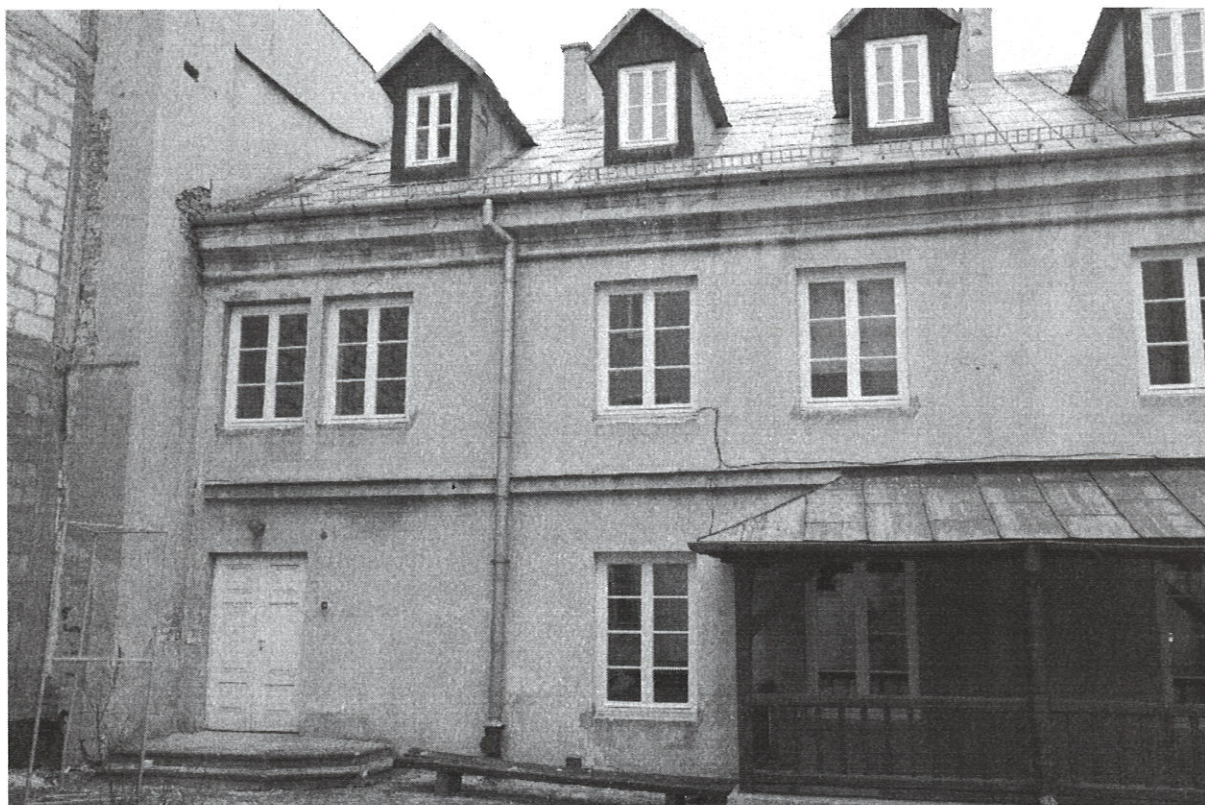
*Fotografia 24. Elewacja północna – dziedziniec.*

- miejscowe ubytki struktury tynku;
- liczne rysy skurczowe występujące na tynku elewacji budynku;
- rysy ukośne świadczą o zjawiskach zachodzących w podłożu gruntowym – nierównomiernym osiadaniu budynku;
- nieszczelności rynien – destrukcja tynku gzymsów – ubytki i zarysowania;
- brak rynien w narożnikach dziedzińca – od strony północnej.

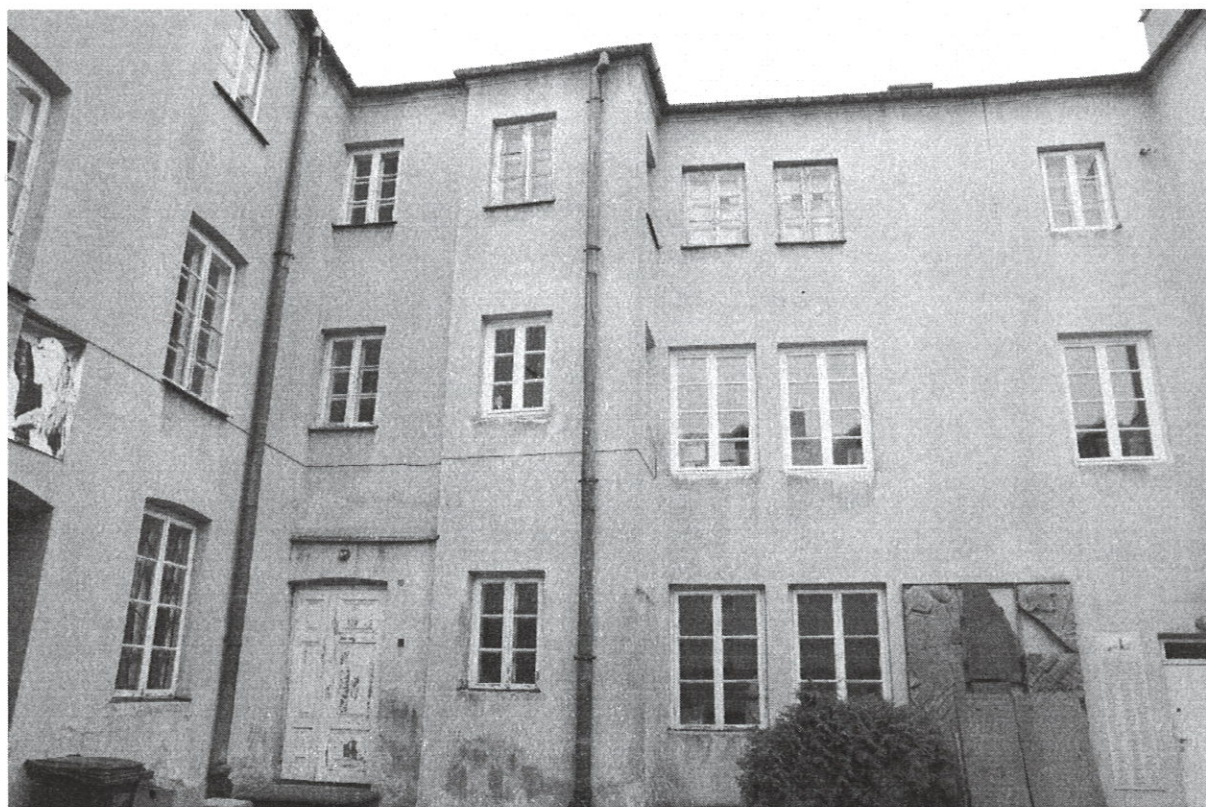
*Fotografia 36. Elewacja południowa – dziedziniec.*

- brak parapetów przy otworach okiennych;
- miejscowe ubytki struktury tynku;
- liczne rysy skurczowe występujące na tynku elewacji budynku;
- zawilgocenie i zasolenie strefy przyziemia budynku;

- nieszczelności rynien – destrukcja tynku gzymsów – ubytki i zarysowania;
- nieszczelności rur spustowych;

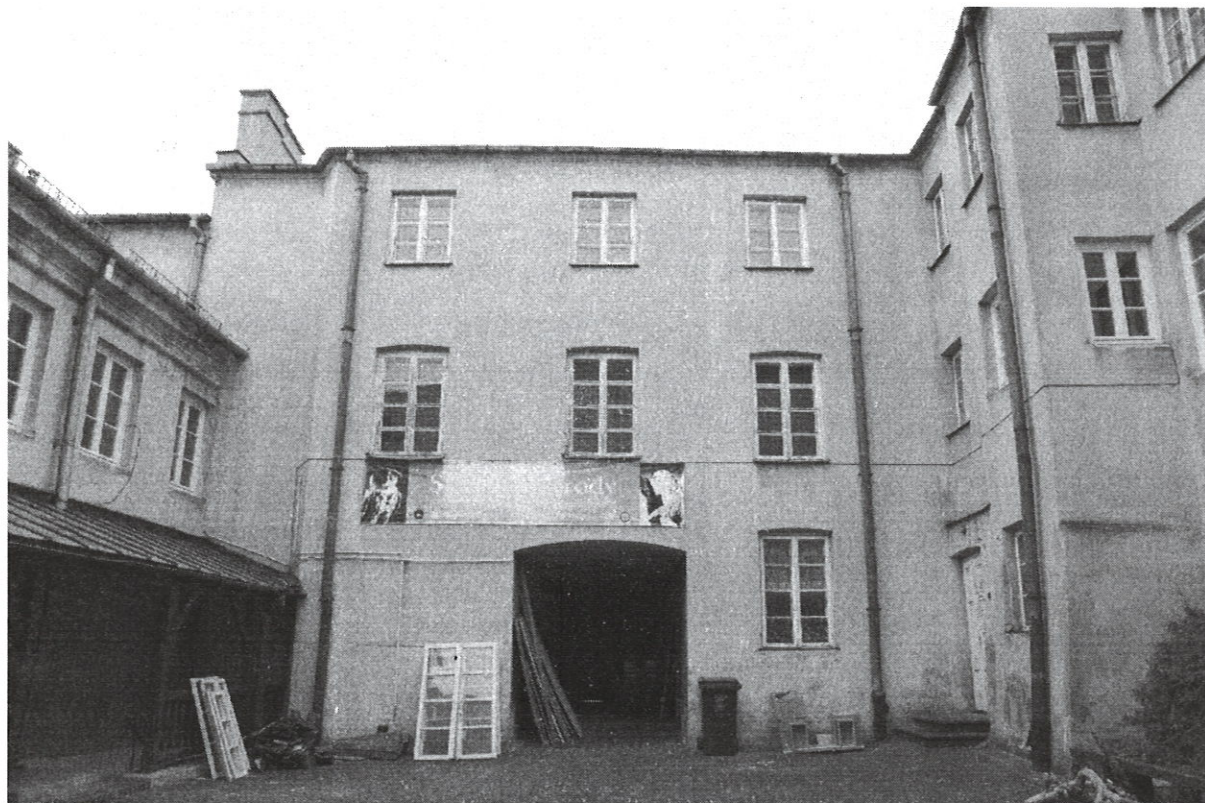
*Fotografia 43. Elewacja wschodnia – dziedziniec.*

- liczne rysy skurczowe występujące na tynku elewacji budynku;
- miejscowe ubytki struktury tynku;
- brak parapetów przy otworach okiennych;
- rysy ukośne świadczą o zjawiskach zachodzących w podłożu gruntowym – nierównomiernym osiadaniu budynku;
- zawilgocenie i zasolenie strefy przyziemia budynku;
- nieszczelności rynien – destrukcja tynku gzymsów – ubytki i zarysowania;
- nieszczelności rur spustowych;
